## Fiche Prévention

### Toiture-terrasse plate avec étanchéité auto-protégée Prévention des risques d'effondrement liés aux effets des actions météoriques

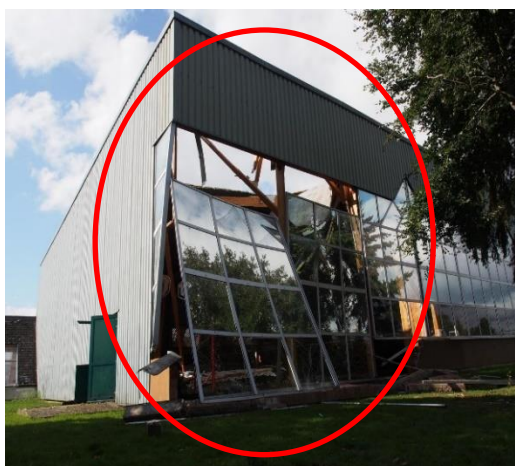
Intempéries : Effondrement de la toiture et d'une partie de la façade rideaux du gymnase sous les pluies  
**Pas de victime**

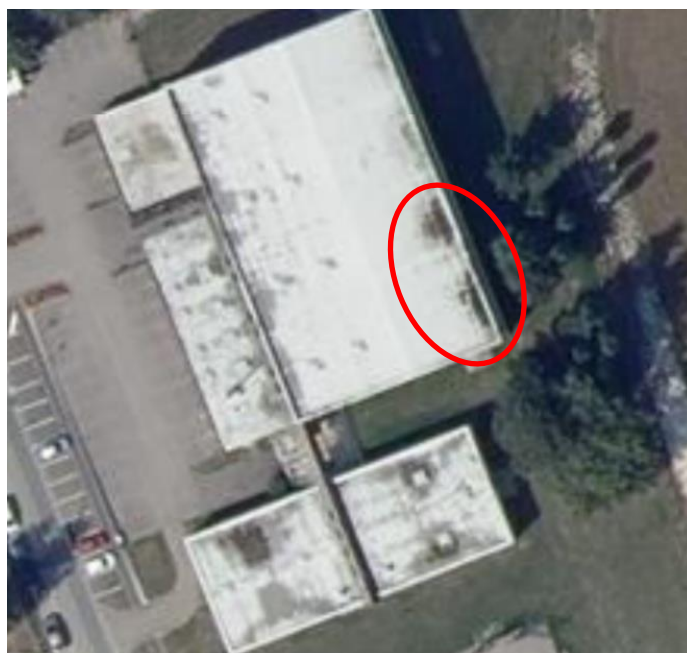
#### Géoportail

Les zones de stagnation les plus importantes correspondent à l'angle effondré du bâtiment principal.  
L'état général est par ailleurs préoccupant sur l'ensemble des différentes parties d'ouvrage.

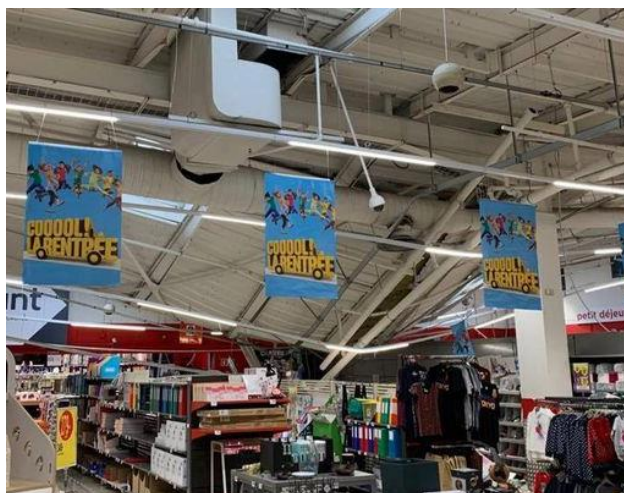
Intempéries : Effondrement de 30 à 40 m<sup>2</sup> de la toiture et menace d'effondrement d'une autre partie sous les pluies

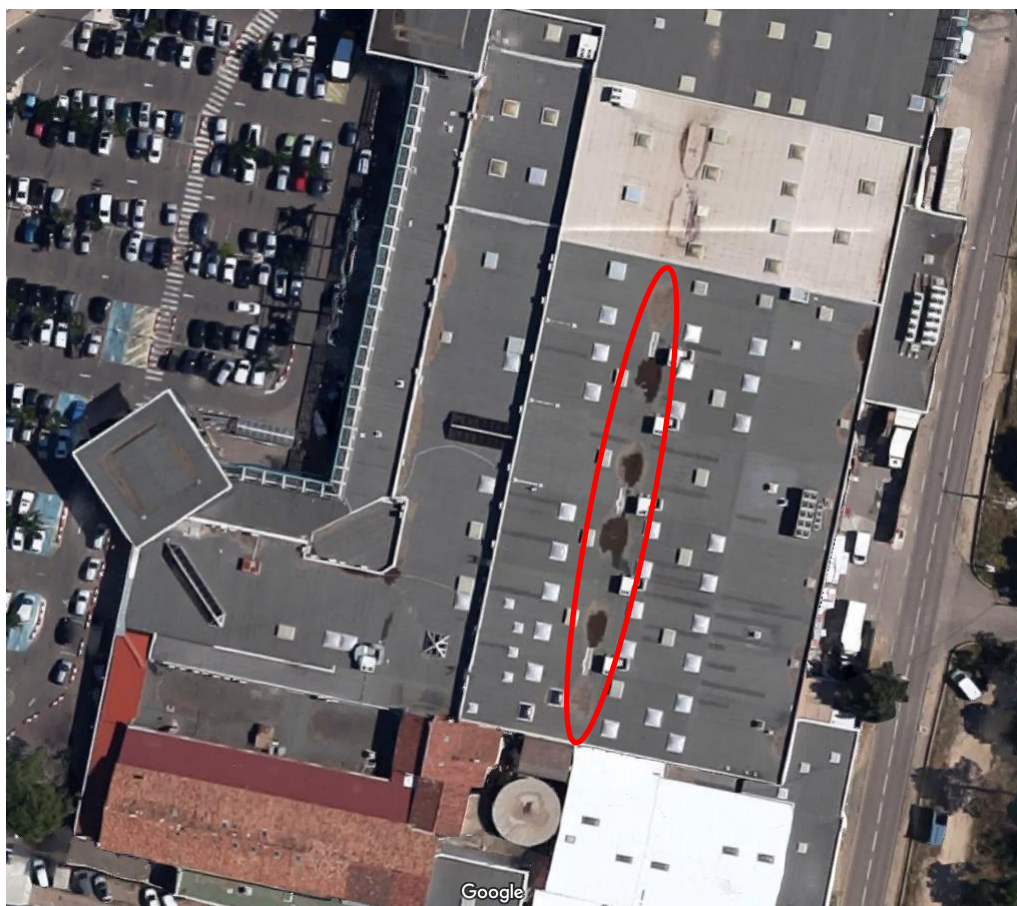
Google

Stagnations visibles dans les noues de la toiture

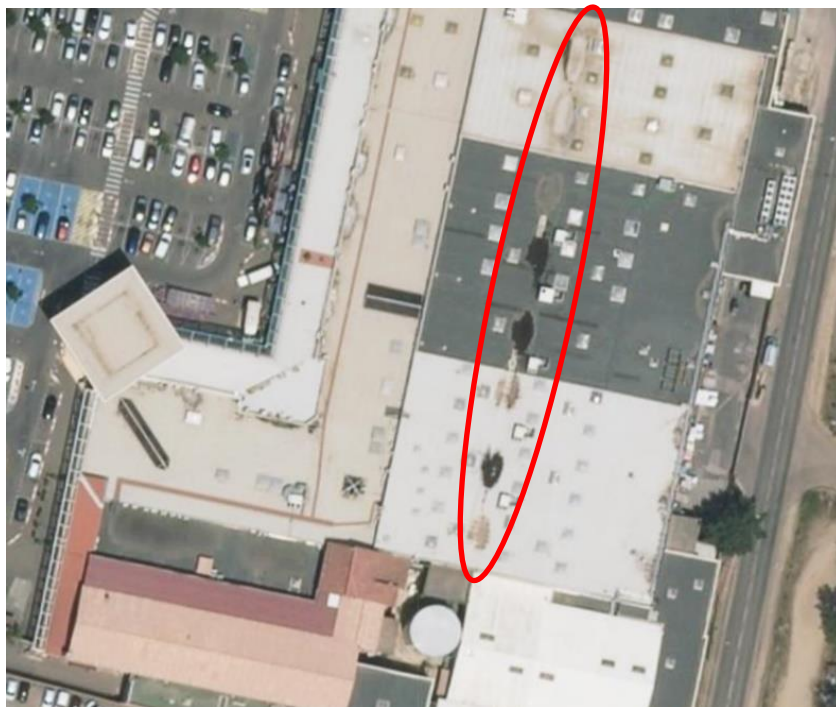
Géoportail

Stagnations visibles dans les noues de la toiture

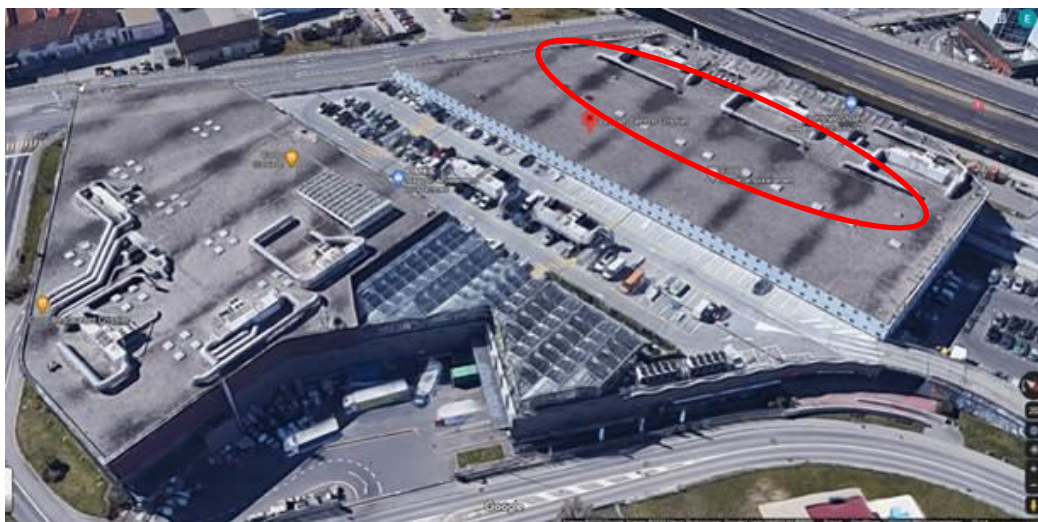
Google

Intempéries : Effondrement d'une partie de la toiture du centre commercial sous les pluies

Stagnations visibles dans chaque noue de la toiture, plus accentuées à proximité des équipements techniques.

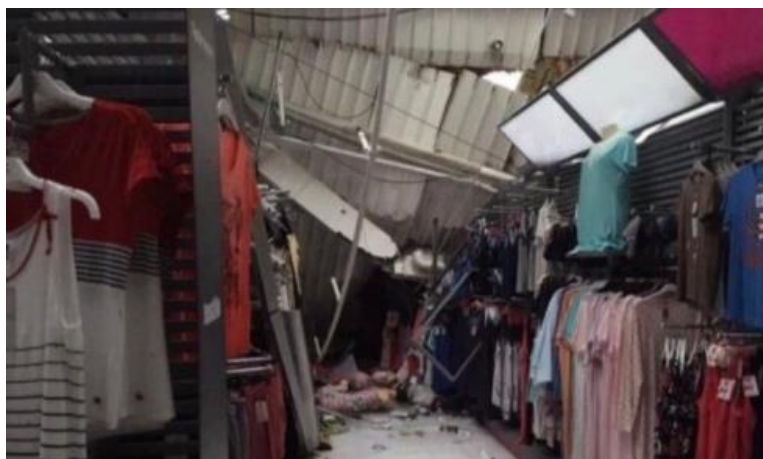
Intempéries : Effondrement de toit de l'hypermarché

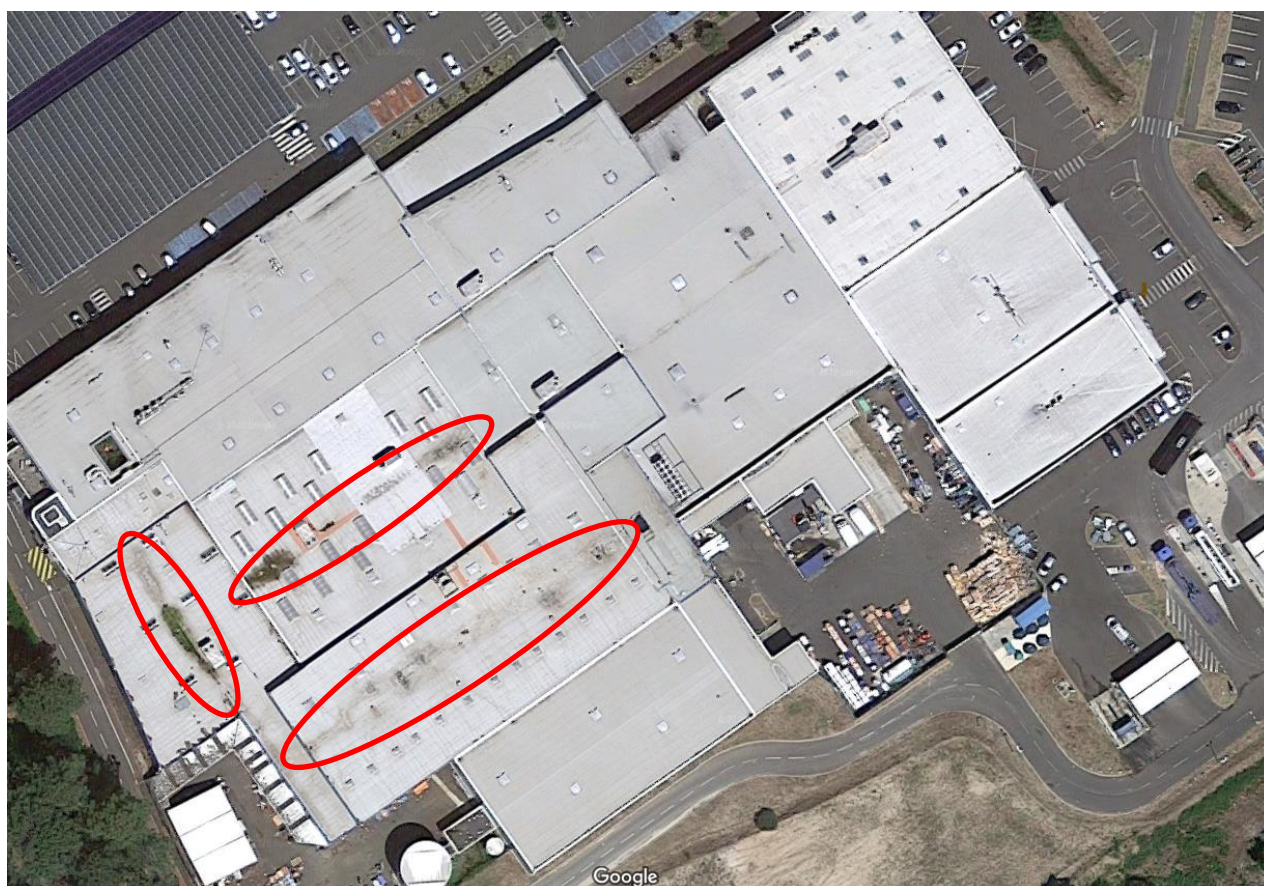
Google

Stagnations visibles dans les noues de la toiture

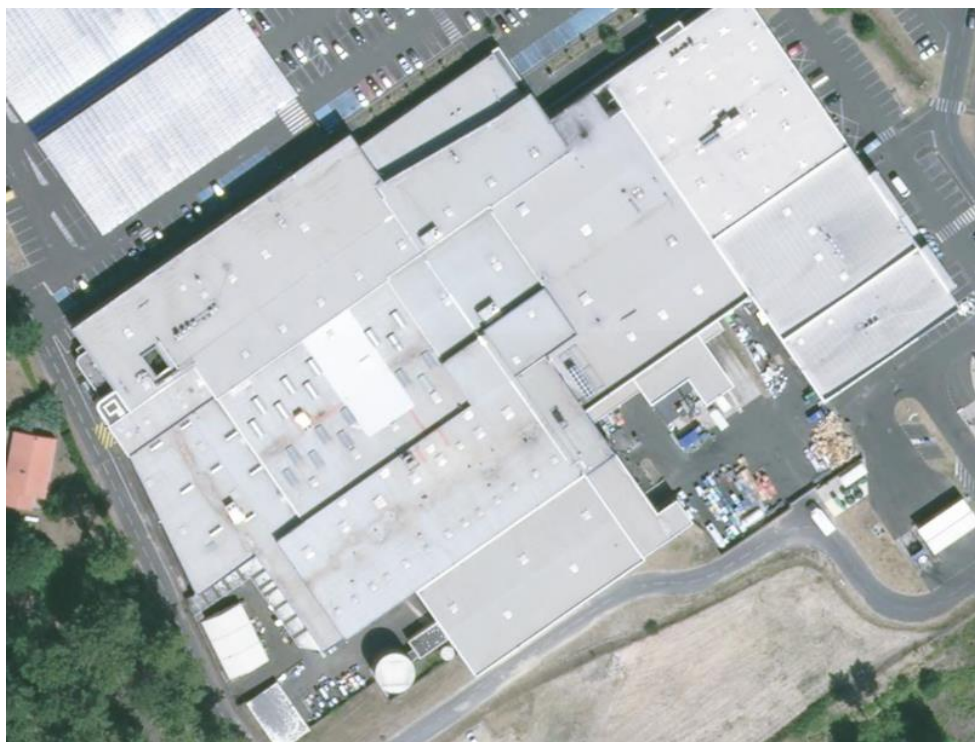
Géoportail

Même sur toiture sèche, les « spectres » des dépôts consécutifs aux stagnations en toiture sont bien visibles

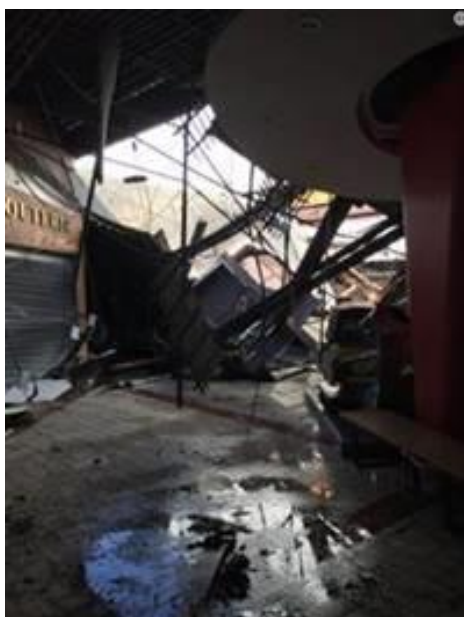
Intempéries : Effondrement de toit de l'hypermarché dans la galerie commerciale

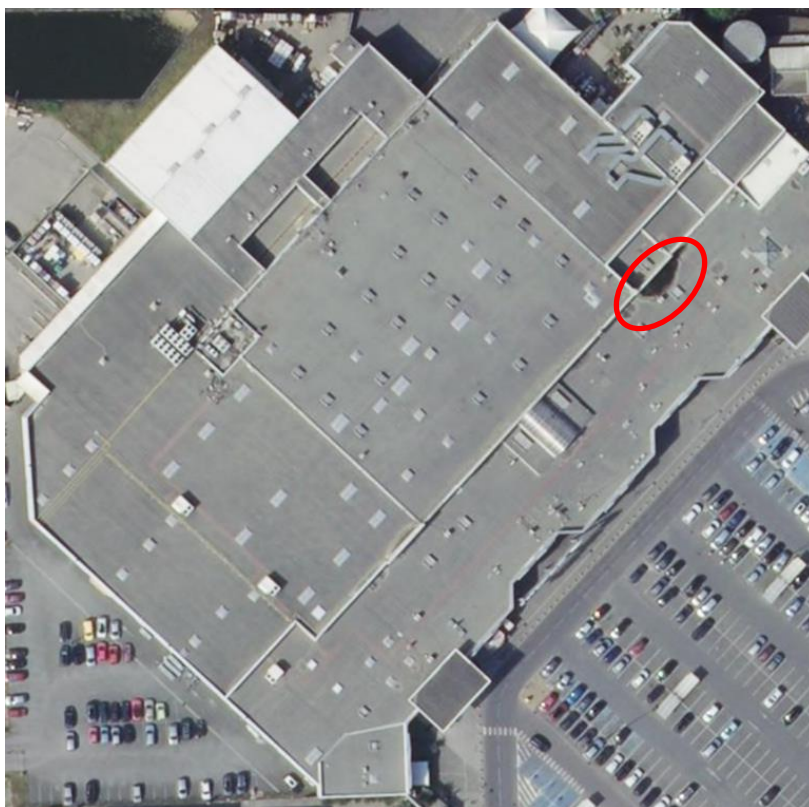
Géoportail

La stagnation d'eau en toiture correspond à la zone d'effondrement

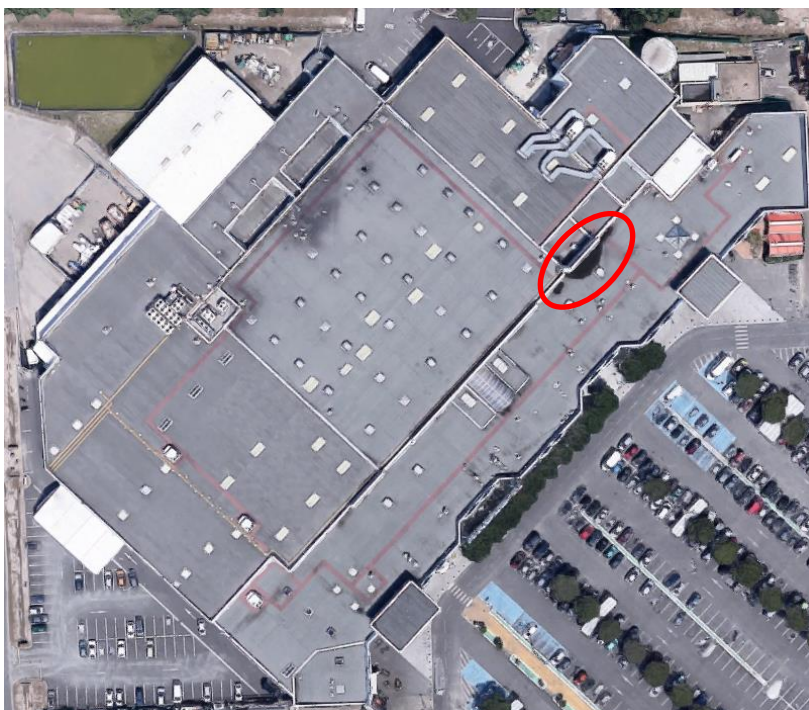
Google

En fonction de l'humidité résiduelle sur la toiture, des zones de stagnations complémentaires apparaissent
