# EFFONDREMENT DES TOITURES-TERRASSES LIÉ AUX EFFETS DES ACTIONS DES PRÉCIPITATIONS CLIMATIQUES

FICHE TECHNIQUE PRÉVENTION

Cette fiche est destinée aux propriétaires et exploitants de bâtiments exposés

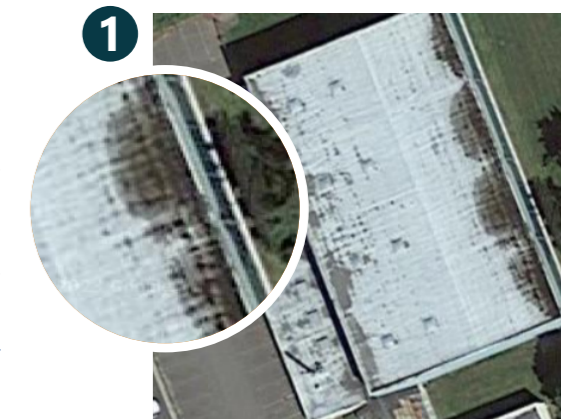
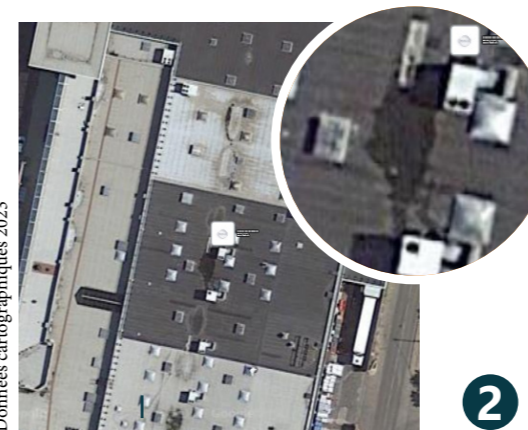
### EFFONDREMENT DE LA TOITURE ET D'UNE PARTIE DE LA FAÇADE RIDEAUX DU GYMNASE

📅 Octobre 2020 | 📍 Eure | Aucune victime

Les vues aériennes de la toiture du gymnase montrent que les zones de stagnation les plus importantes, notamment dans l'angle sud-est, correspondent à l'angle effondré du bâtiment principal, visible dans la photos de [l'article de presse](#). L'état général de l'ensemble des toitures des différents bâtiments est constatable sur les images aériennes.

En décembre 2021 on constate un nouveau sinistre illustré dans [l'article de presse](#). Ce bâtiment présente également des signes de vulnérabilité au niveau de la toiture.

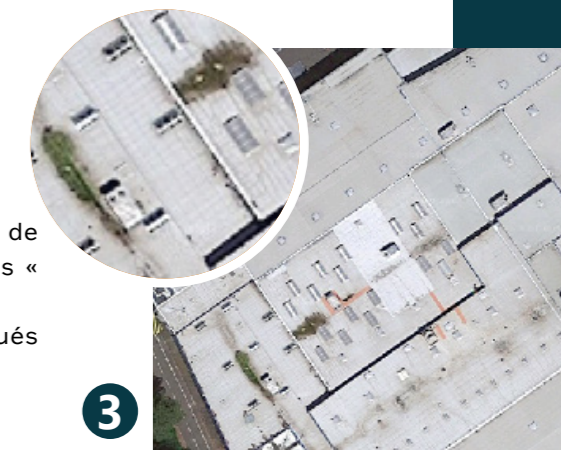
### EFFONDREMENT DE 30 À 40 m<sup>2</sup> DE LA TOITURE ET MENACE D'EFFONDREMENT D'UNE AUTRE PARTIE

📅 Septembre 2020 | 📍 Corse-du-Sud | Aucune victime

Les vues aériennes montrent des zones de stagnations importantes dans les noues de la toiture qui peuvent expliquer l'origine de l'effondrement.
