# CYCLONE IRMA

Typologie des bâtiments, sévérité des dommages et dispositif de prévention

MISSION  
RISQUES  
NATURELS

# Cyclone IRMA du 6 septembre 2017

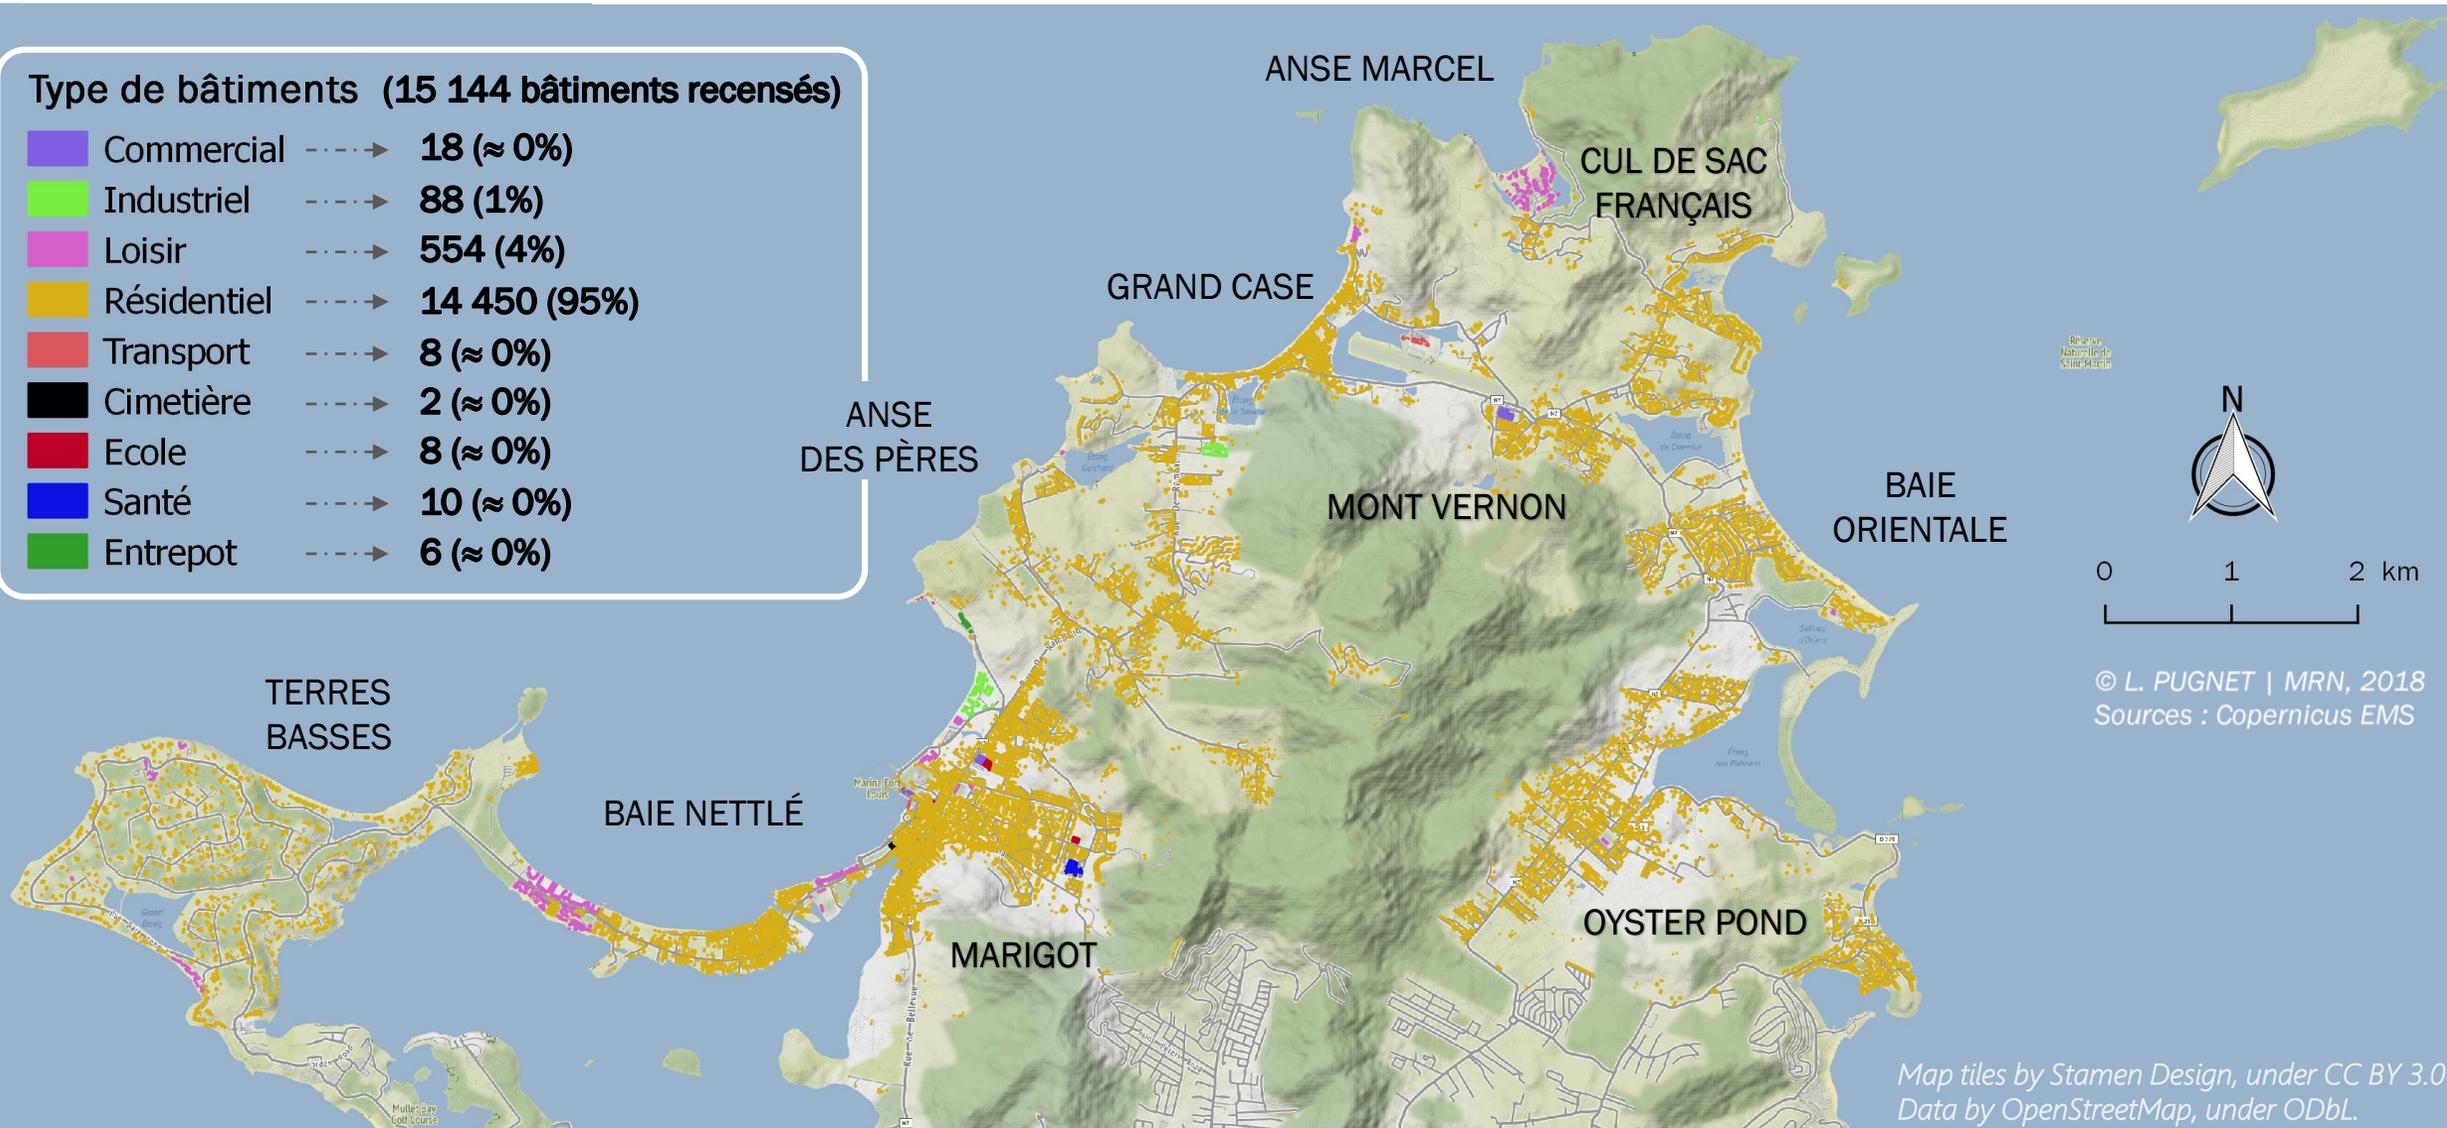
## Typologie des bâtiments

Type de bâtiments (15 144 bâtiments recensés)

Commercial	18 (≈ 0%)
Industriel	88 (1%)
Loisir	554 (4%)
Résidentiel	14 450 (95%)
Transport	8 (≈ 0%)
Cimetière	2 (≈ 0%)
Ecole	8 (≈ 0%)
Santé	10 (≈ 0%)
Entrepot	6 (≈ 0%)

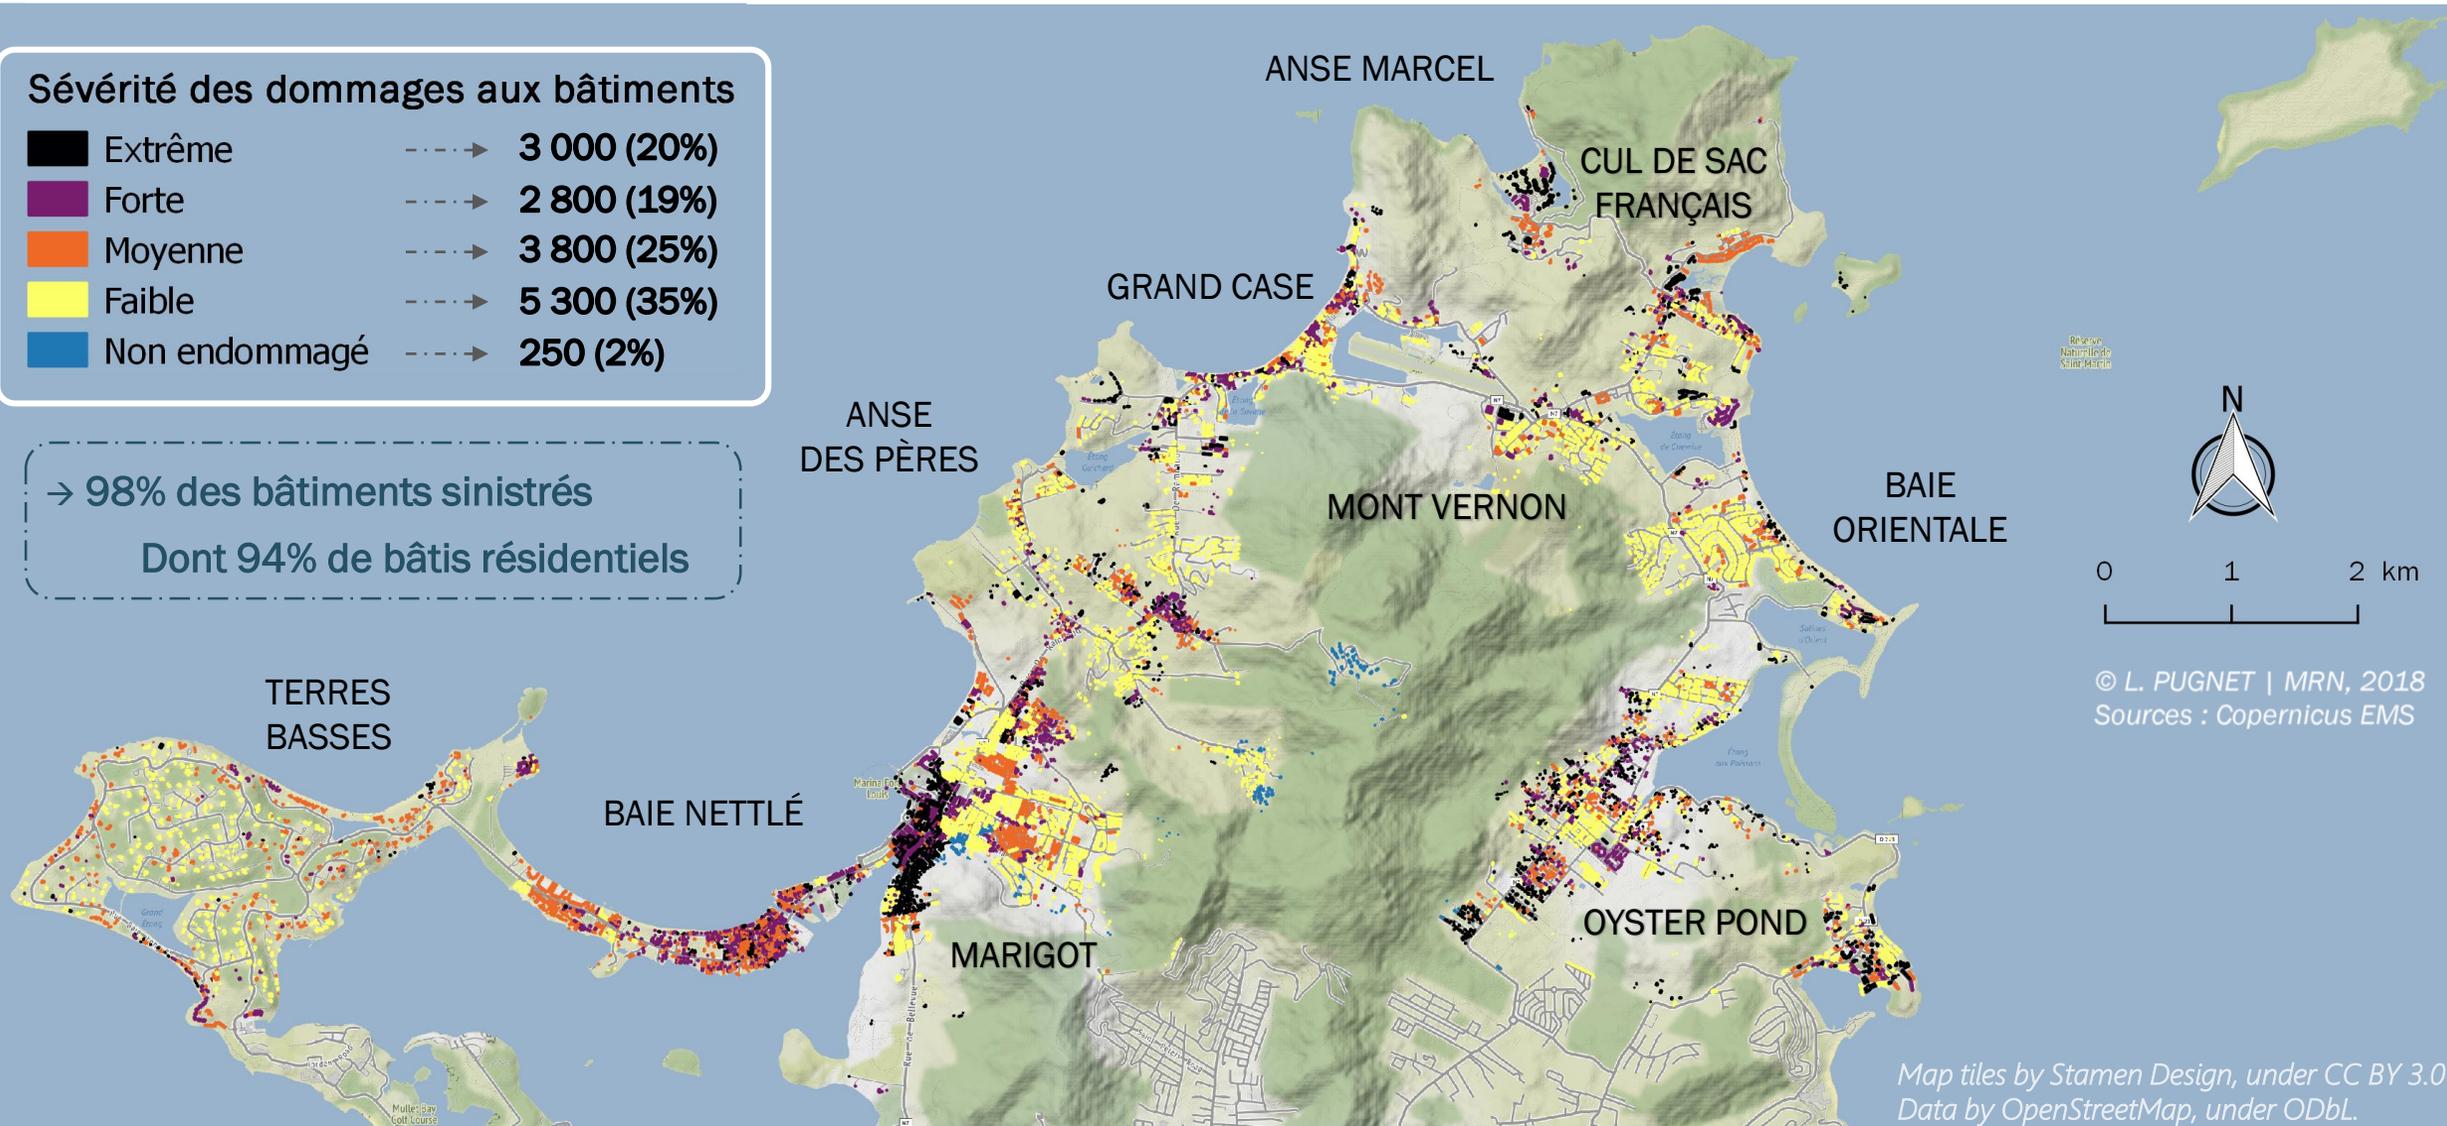
## Sévérité des dommages aux bâtiments

Extrême	3 000 (20%)
Forte	2 800 (19%)
Moyenne	3 800 (25%)
Faible	5 300 (35%)
Non endommagé	250 (2%)

→ 98% des bâtiments sinistrés  
Dont 94% de bâtis résidentiels

Typologie de bâtiments	Sévérité des dommages					TOTAL
	Extrême	Forte	Moyenne	Faible	Non endommagé	
Résidentiel	20%	19%	24%	35%	2%	14 450 (95%)
Loisir	4%	16%	53%	27%	-	554 (4%)
Industriel	18%	9%	45%	27%	-	88 (1%)
Commercial	22%	33%	44%	-	-	18 (0%)
Santé	-	60%	-	40%	-	10 (0%)
Ecole	25%	-	75%	-	-	8 (0%)
Transport	100%	-	-	-	-	8 (0%)
Entrepôt	-	33%	67%	-	-	6 (0%)
Cimetière	-	-	100%	-	-	2 (0%)
<b>TOTAL</b>	<b>2 986 (20%)</b>	<b>2 844 (19%)</b>	<b>3 808 (25%)</b>	<b>5 256 (35%)</b>	<b>250 (2%)</b>	<b>15 144</b>

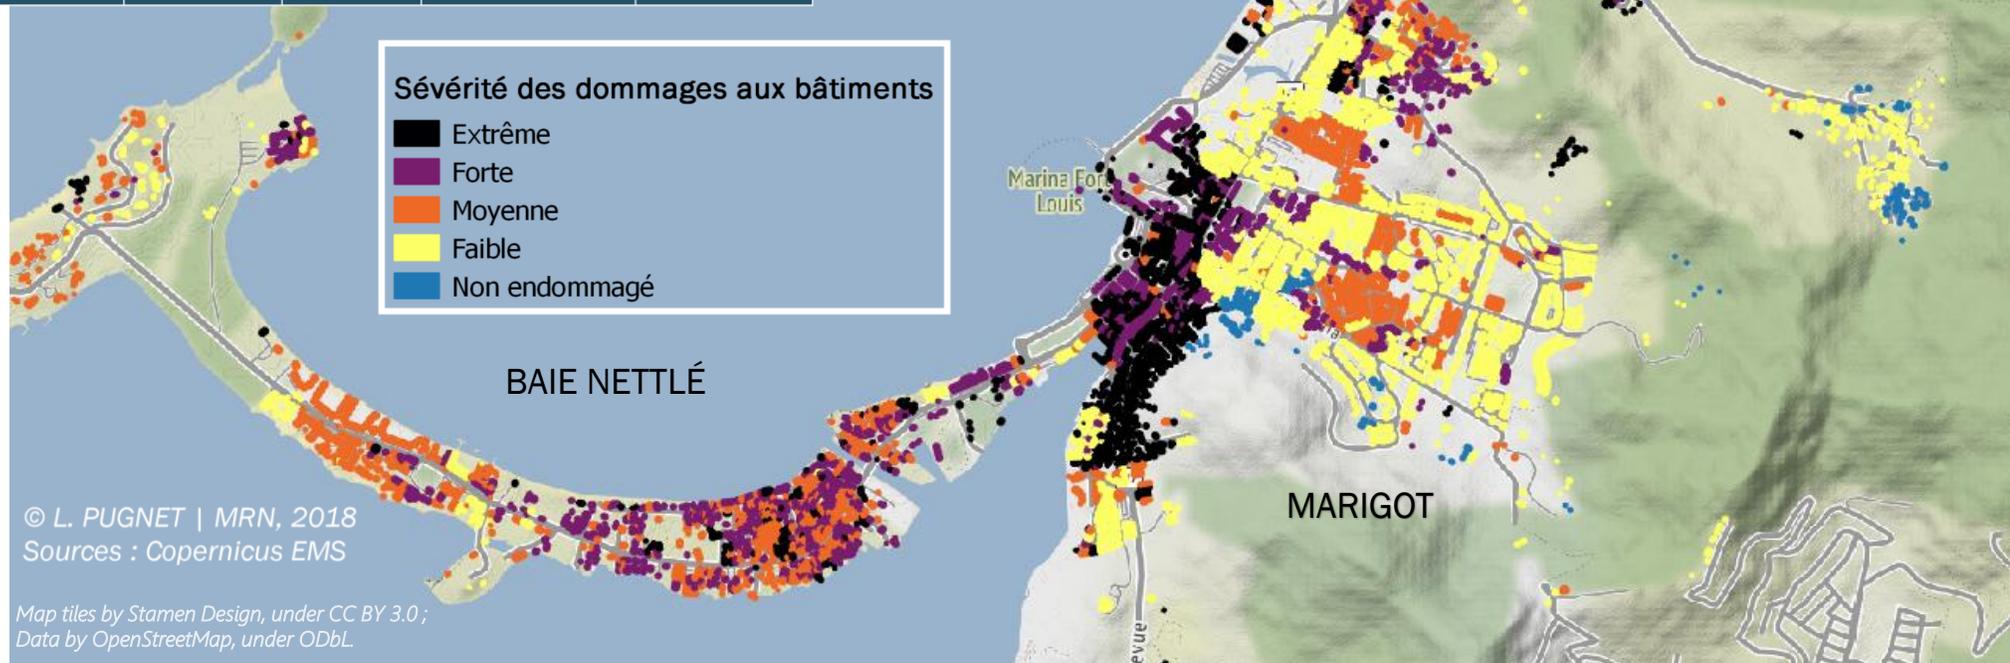
## Sévérité des dommages aux bâtiments : zoom Baie Nettlé et Marigot

Typologie de bâtiments	Sévérité des dommages					TOTAL
	Extrême	Forte	Moyenne	Faible	Non endommagé	
Résidentiel	24%	21%	23%	30%	2%	5 851 (95%)
Loisir	1%	15%	59%	24%	0%	225 (4%)
Industriel	18%	9%	45%	27%	0%	44 (1%)
Commercial	22%	33%	44%	0%	0%	9 (0%)
Santé	0%	60%	0%	40%	0%	5 (0%)
Ecole	25%	0%	75%	0%	0%	4 (0%)
Transport	100%	0%	0%	0%	0%	4 (0%)
Entrepôt	0%	33%	67%	0%	0%	3 (0%)
Cimetière	0%	0%	100%	0%	0%	1 (0%)
<b>TOTAL</b>	<b>1 425 (23%)</b>	<b>1 270 (21%)</b>	<b>1 510 (25%)</b>	<b>1 817 (30%)</b>	<b>124 (2%)</b>	<b>6146</b>

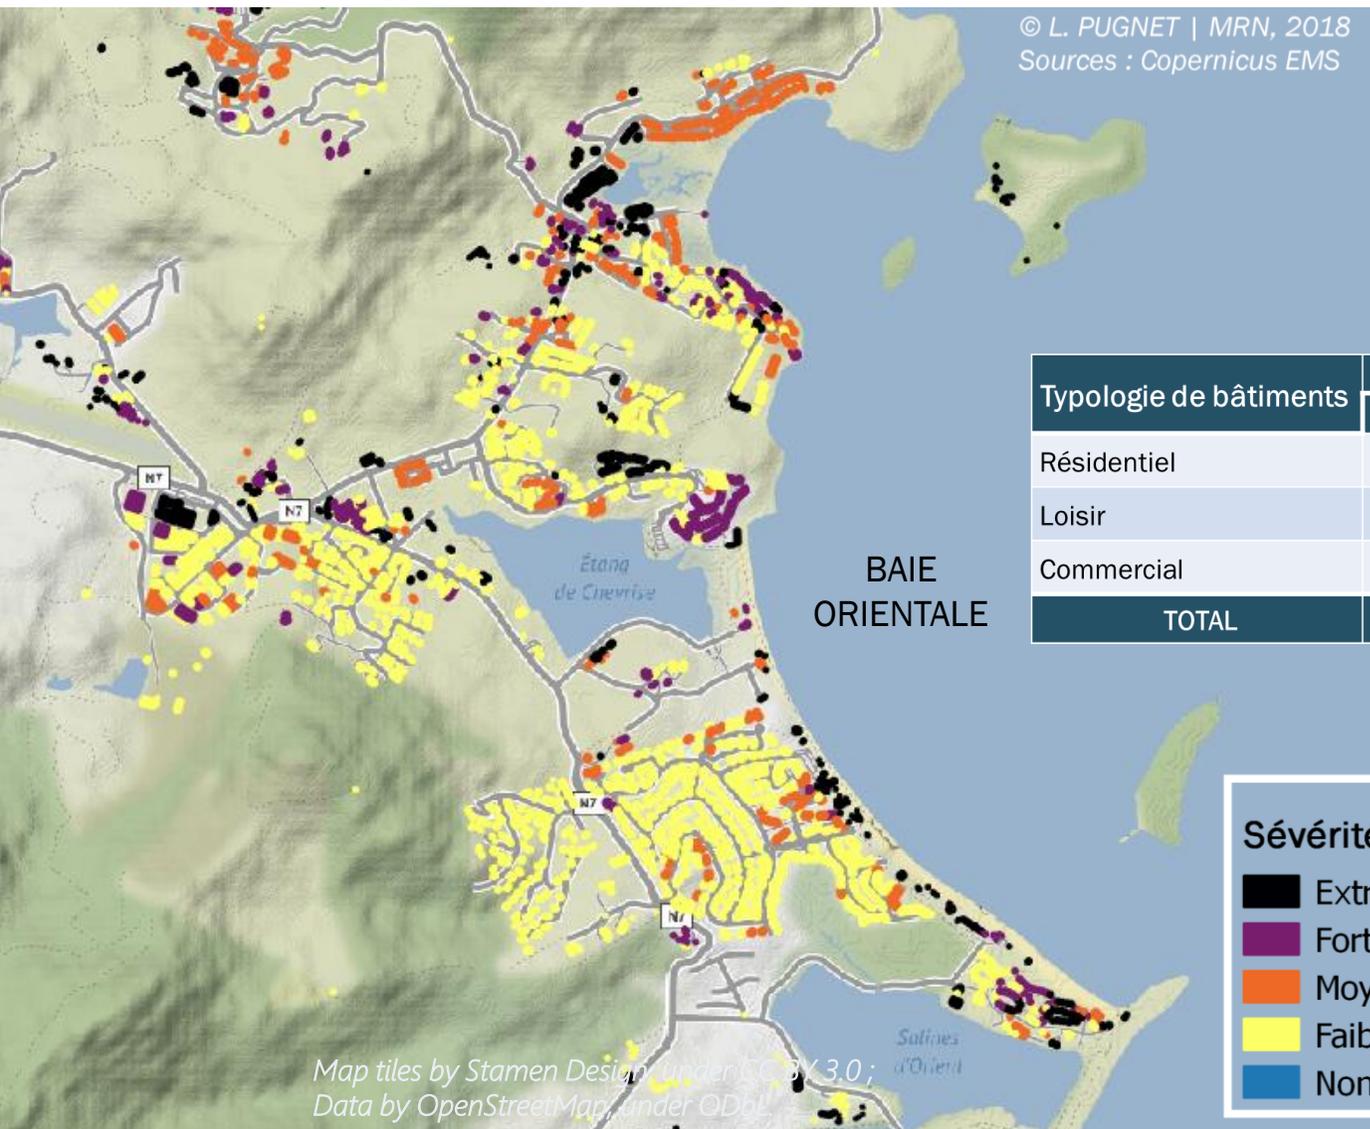
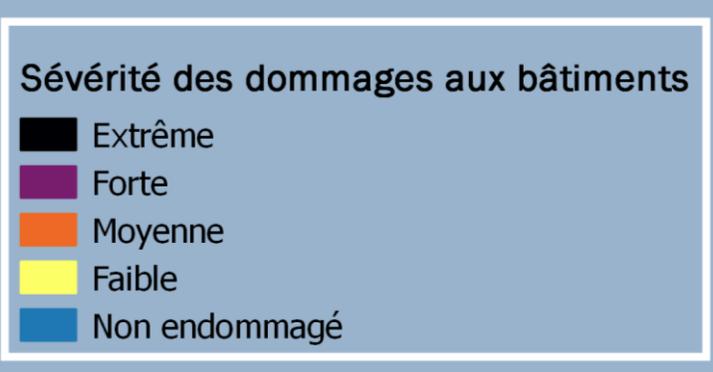
## Sévérité des dommages aux bâtiments : zoom Baie Orientale

Typologie de bâtiments	Sévérité des dommages					TOTAL
	Extrême	Forte	Moyenne	Faible	Non endommagé	
Résidentiel	14%	9%	19%	59%	0%	99%
Loisir	0%	0%	0%	100%	0%	0%
Commercial	100%	0%	0%	0%	0%	1%
<b>TOTAL</b>	<b>318 (14%)</b>	<b>195 (9%)</b>	<b>409 (18%)</b>	<b>1 291 (58%)</b>	<b>0</b>	<b>2 213</b>

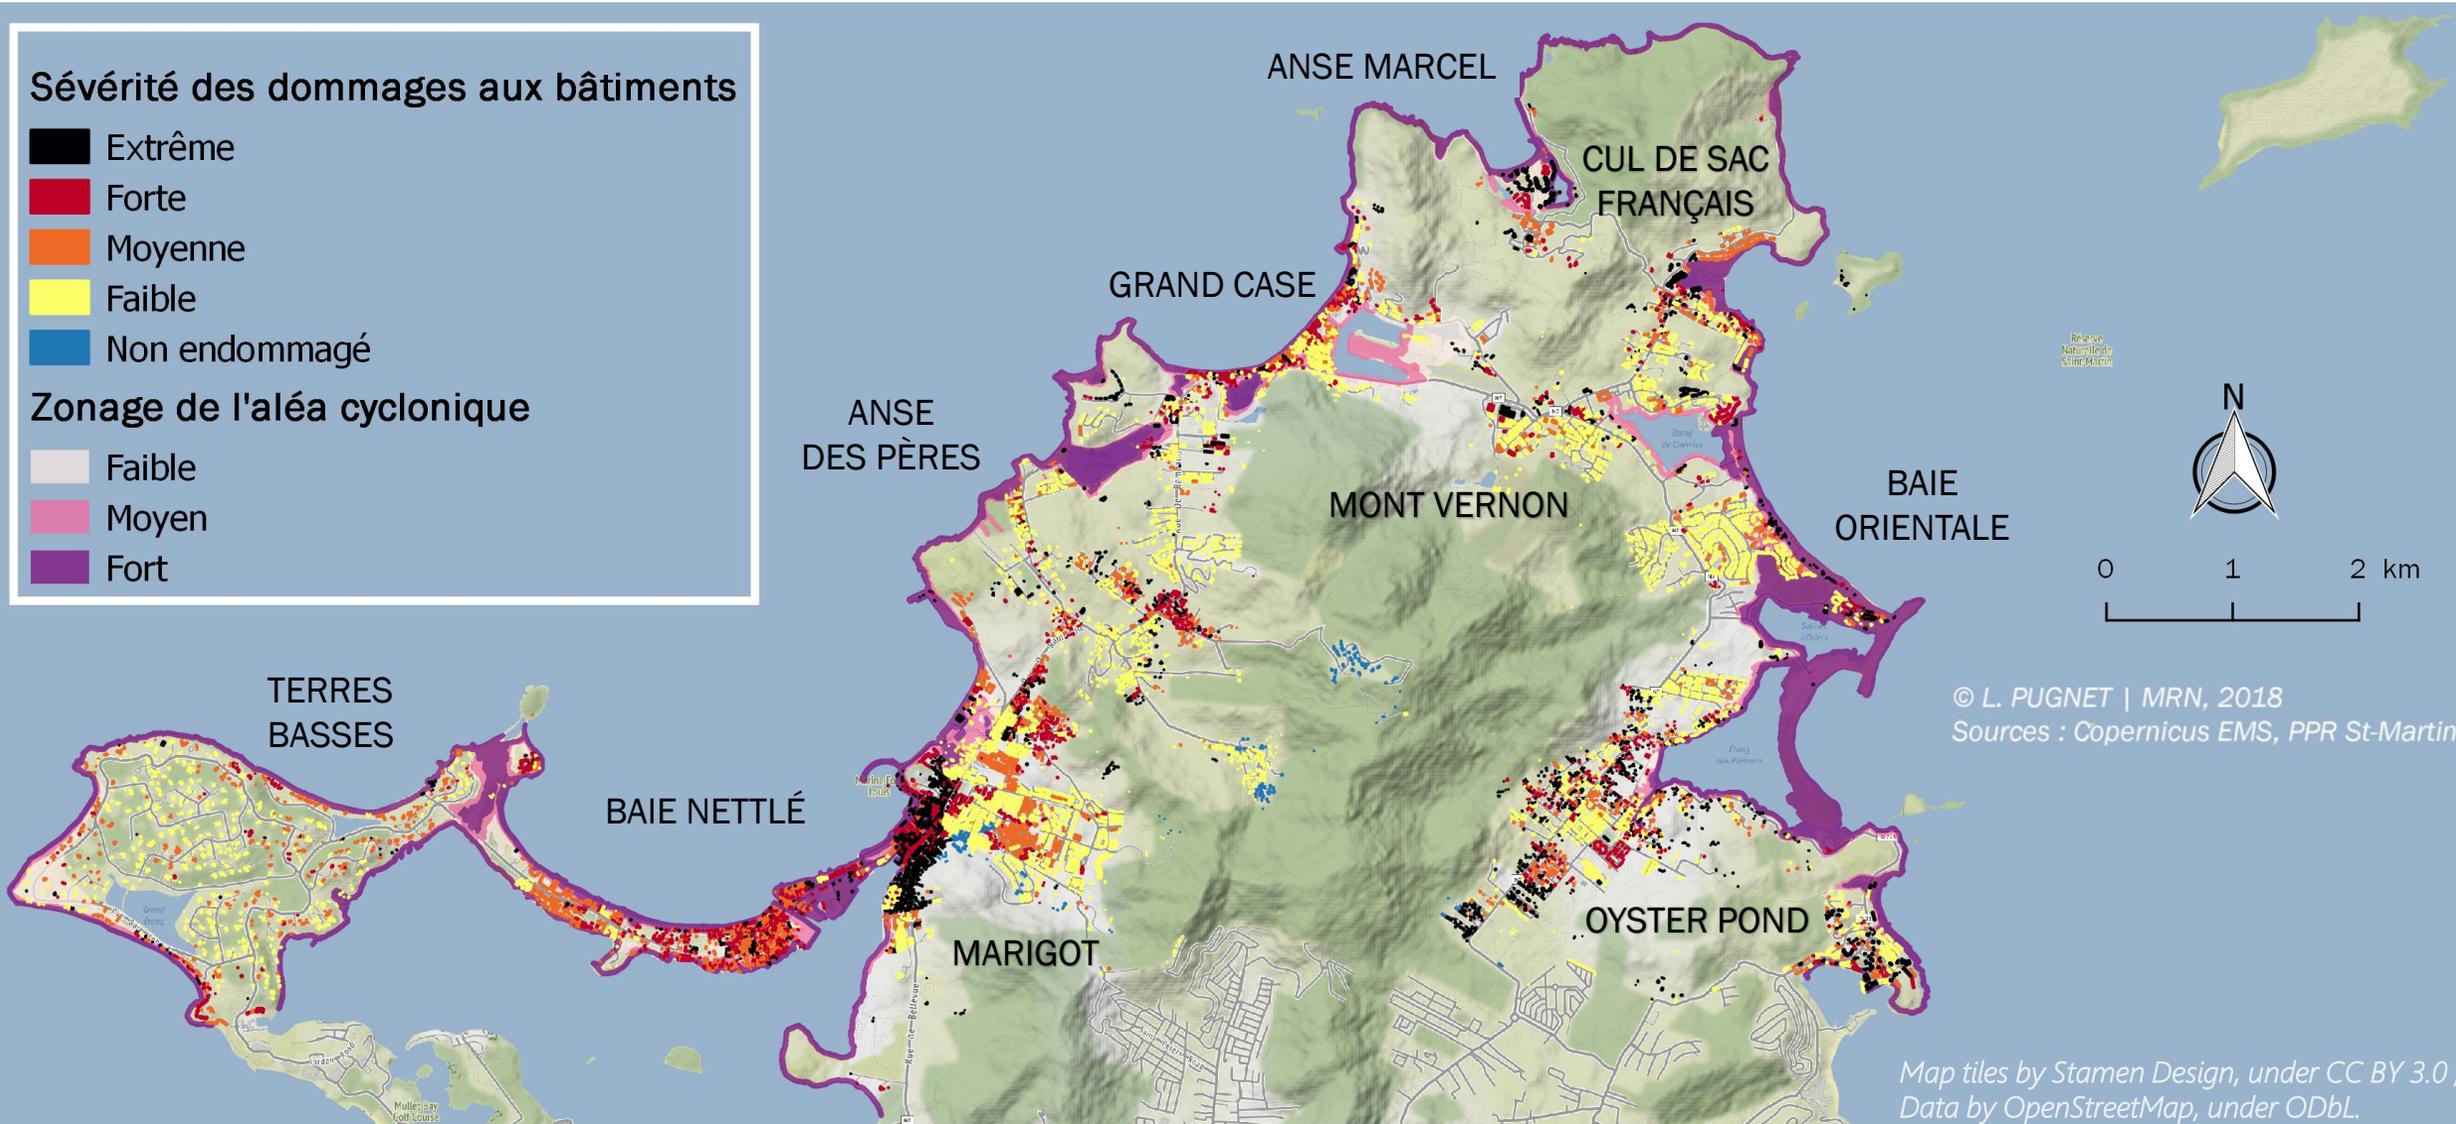
## Les dommages au regard du zonage réglementaire de l'aléa cyclonique (PPRN 2011)

### Sévérité des dommages aux bâtiments

- Extrême
- Forte
- Moyenne
- Faible
- Non endommagé

### Zonage de l'aléa cyclonique

- Faible
- Moyen
- Fort

La cartographie de l'aléa cyclonique dont il est fait mention dans cette étude est issue du PPR multirisques de Saint Martin, approuvé par arrêté préfectoral n° 2011/009 en date du 10 février 2011.

- **Vent** : ce dernier n'est pas pris en compte dans la cartographie de l'aléa cyclonique. En effet, tous les bâtiments de l'île sont censés répondre aux règles paracycloniques et parasismiques de construction, l'ensemble du territoire étant exposé aux vents/séismes.
- **Houle et submersion** : le zonage réalisé repose sur la prise en compte de ces deux aléas.

Les zones où l'aléa est élevé correspondent principalement aux zones littorales basses, c'est-à-dire aux anses, aux baies et aux étangs. Une bande littorale de 10 m de large est systématiquement considérée en aléa fort (C3) sur tout le périmètre de l'île.

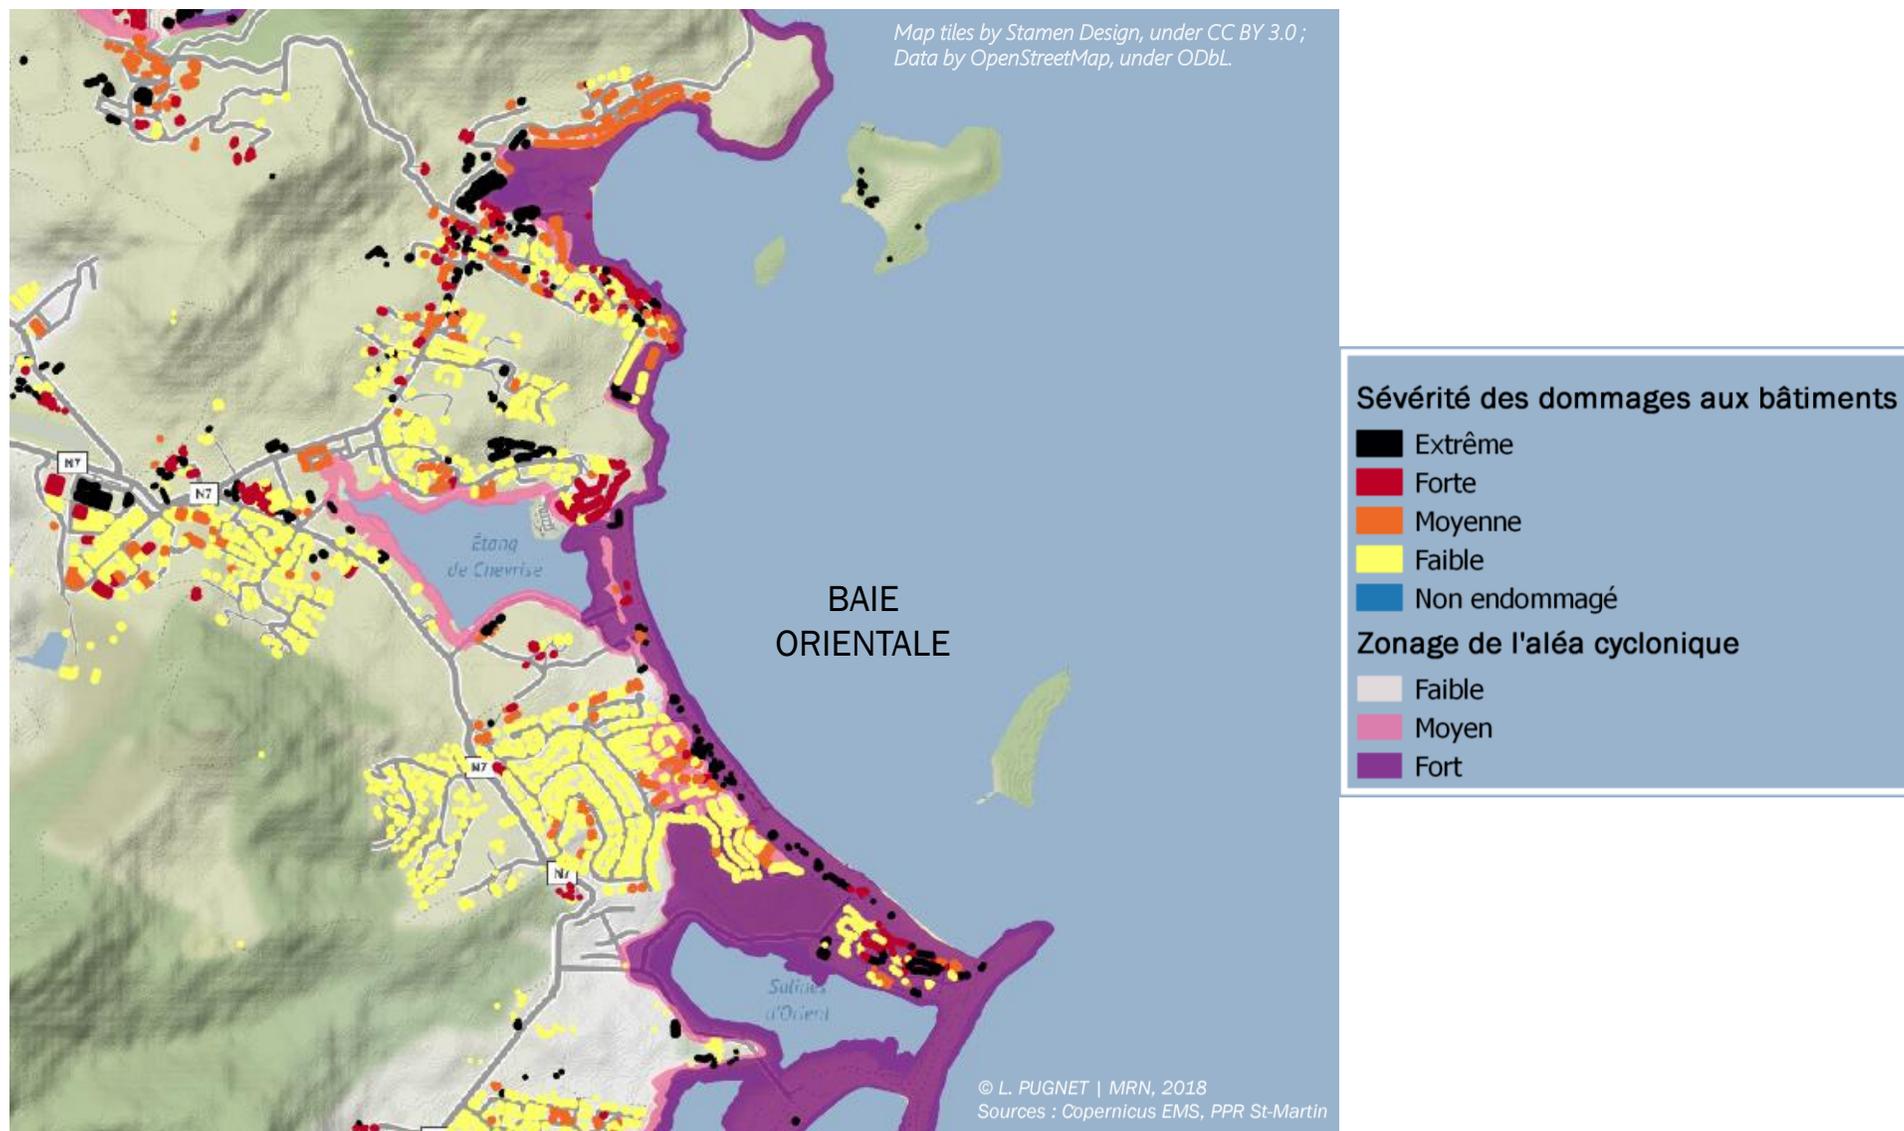
Les dommages au regard du zonage réglementaire de l'aléa cyclonique (PPRN 2011) :  
zoom Baie orientale

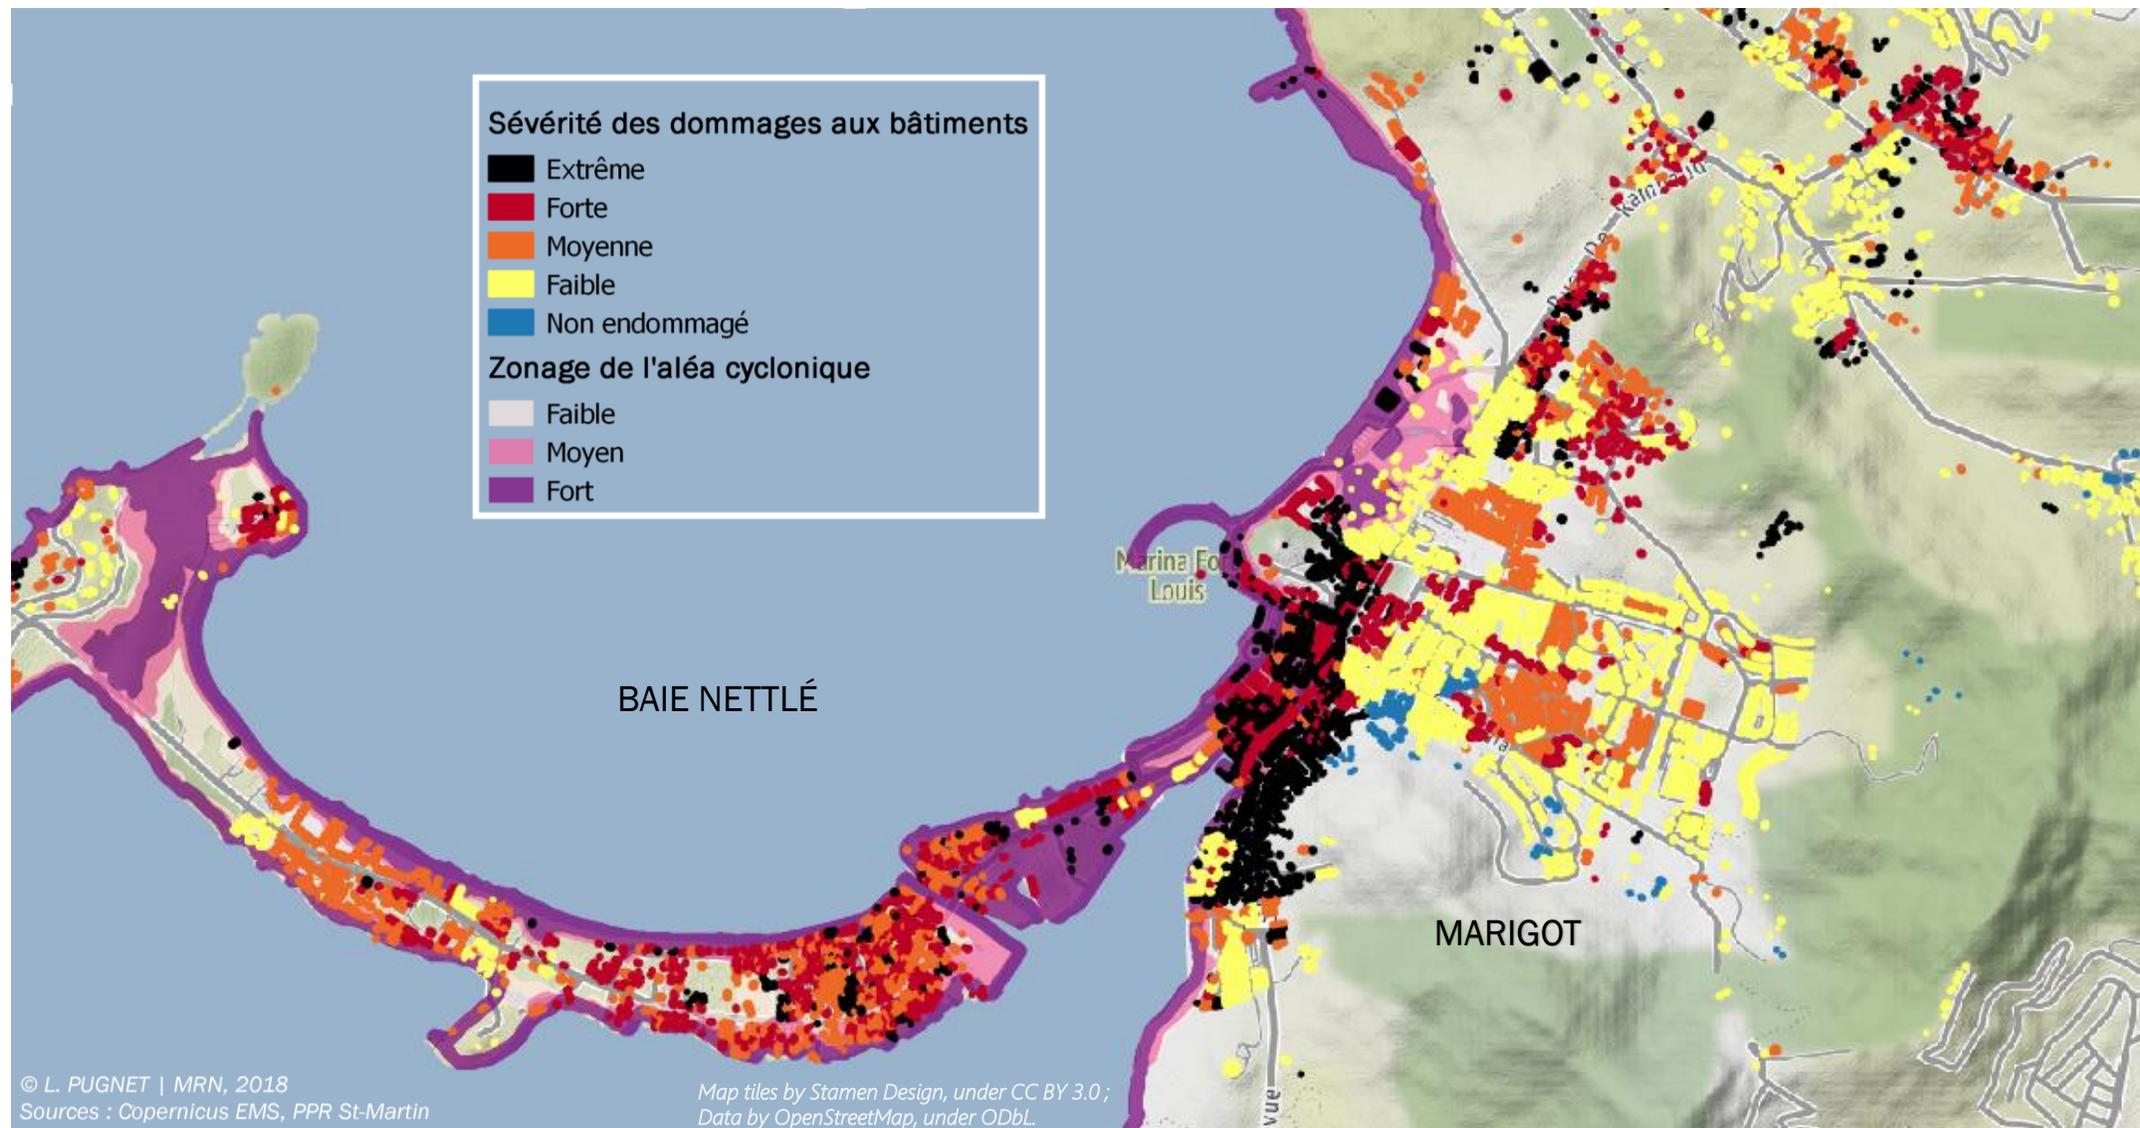
Les dommages au regard du zonage réglementaire de l'aléa cyclonique (PPRN 2011) :  
zoom Baie Nettlé et Marigot

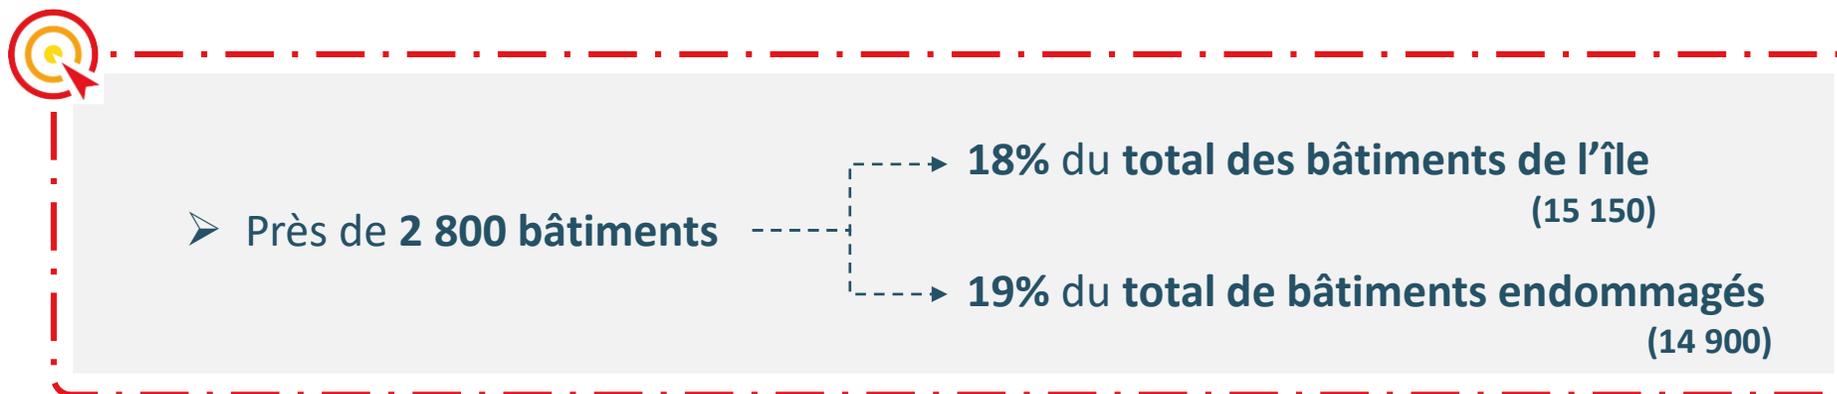
## Les dommages au regard du zonage réglementaire de l'aléa cyclonique

### À l'intérieur du zonage cyclonique (houle et submersion)

Zone d'aléa	Nombre de bâtiments	% du total Bâti	Sévérité des dommages			
			Extrême	Forte	Moyenne	Faible
Faible	900	6%	17%	21%	23%	39%
Moyen	990	7%	24%	22%	22%	30%
Fort	870	6%	34%	29%	19%	18%
<b>TOTAL</b>	<b>2 760</b>	<b>18%</b>

Hors zone cyclonique (houle et submersion) se trouvent

- Près de **12 350 bâtiments**
  - ➔ **82% du total des bâtiments de l'île**  
(15 150)
  - ➔ **dont 12 100 bâtiments endommagés**
- **77% des bâtiments détruits**
- **76% des bâtiments fortement endommagés**
- **85% des bâtiments modérément endommagés**
- **85% des bâtiments faiblement endommagés**
