**DETERMINATION DES SOLUTIONS ADAPTEES A LA
REPARATION DES DESORDRES DES BATIMENTS PROVOQUES
PAR LA SECHERESSE**

FASCICULE 3

ANNEXES TECHNIQUES

GUIDE ELABORE PAR LE
C.E.B.T.P.

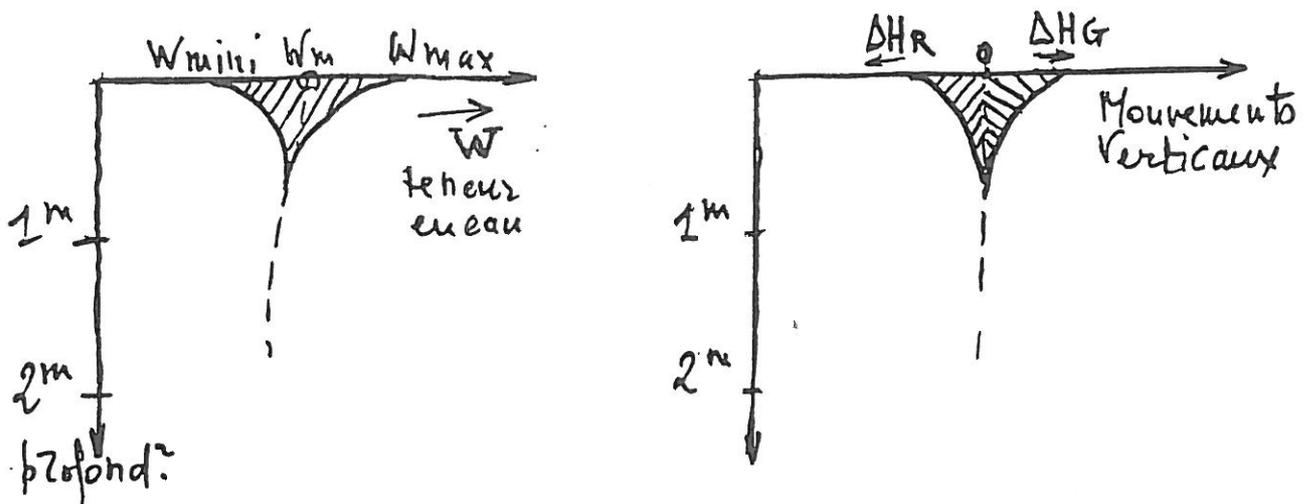
Fig. 1
profils hydriques des sols argileux et
mouvements verticaux associés en période normale

En général, en périodes pluriannuelles normales caractérisées par des précipitations ayant une amplitude d'une répartition voisine de la moyenne, les variations de profil hydrique du sol ne sont que saisonnières et n'affectent qu'une profondeur limitée inférieure à 1 mètre comme l'indique la figure :

Il en résulte que sur cette hauteur, les mouvements de la surface du sol sont, par rapport à un niveau moyen, soit un tassement de retrait ΔH_R soit un gonflement ΔH_G .

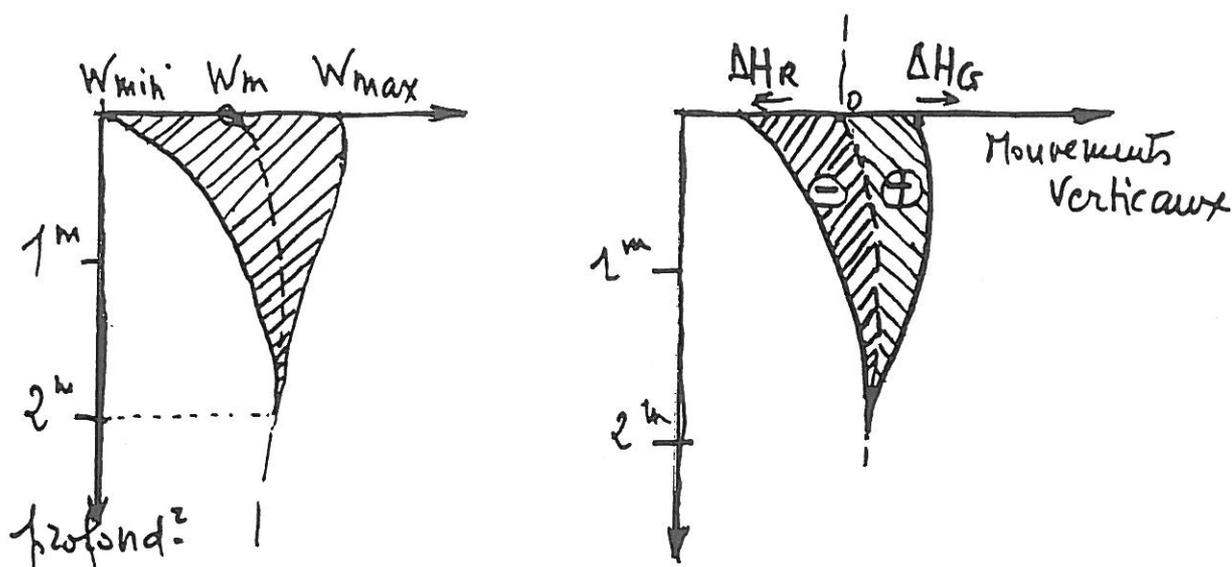
Fig. 2
profils hydriques de sols argileux et mouvements verticaux associés en période de sécheresse

Ces conditions sont traduites par le profil de la figure 2 où, en présence du même sol, la tranche affectée atteint 2 mètres.

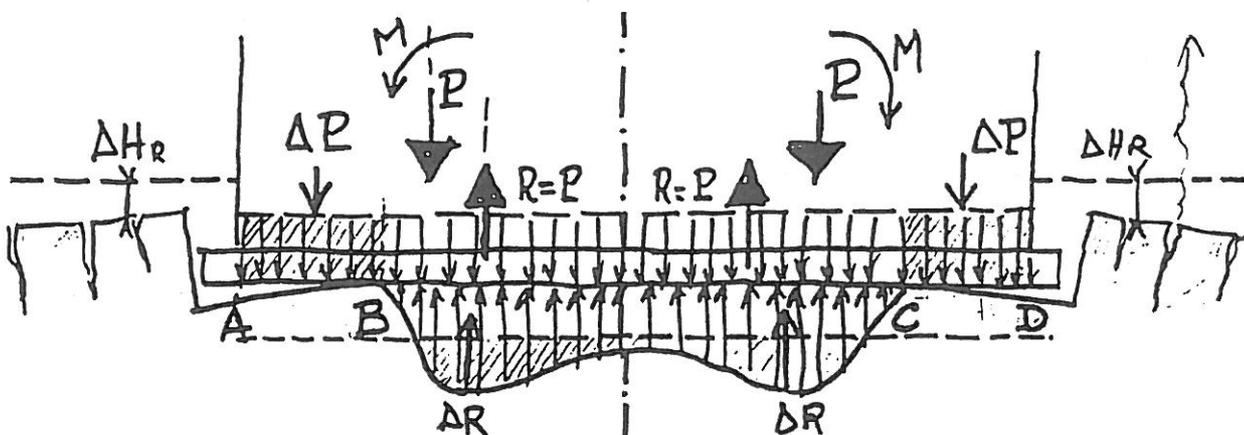
Fig. 3
distribution des réactions parasites du sol
sous la fondation peu enterrée en période de sécheresse

Ce sont les sollicitations suggérées par le schéma ci-dessus qui seront à l'origine de la plupart des désordres de structures dont la forme des fissurations dépendra cependant du type de structure et notamment de sa fragilité (voir Fig. 4).

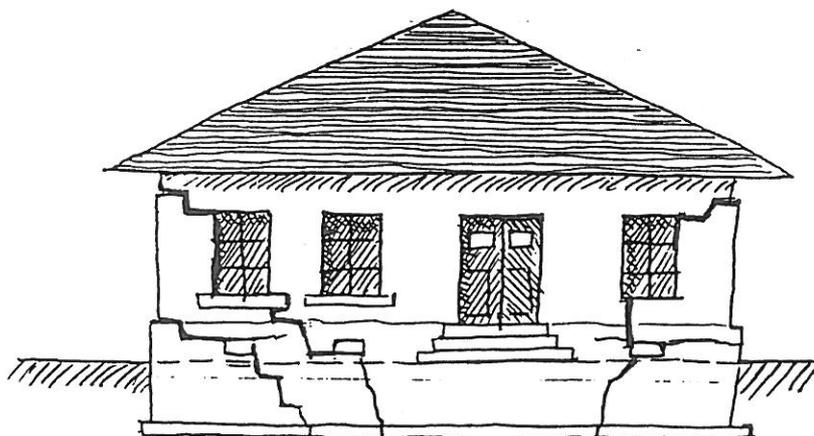
Fig.4
*Forme typique de fissurations de structure fragile
fondée superficiellement sur sol argileux en période
de sécheresse*

Cette forme des fissurations pouvant par ailleurs être affectée, le cas échéant, par des sollicitations inverses résultant de gonflement de réversibilité au cours d'une période très pluvieuse.

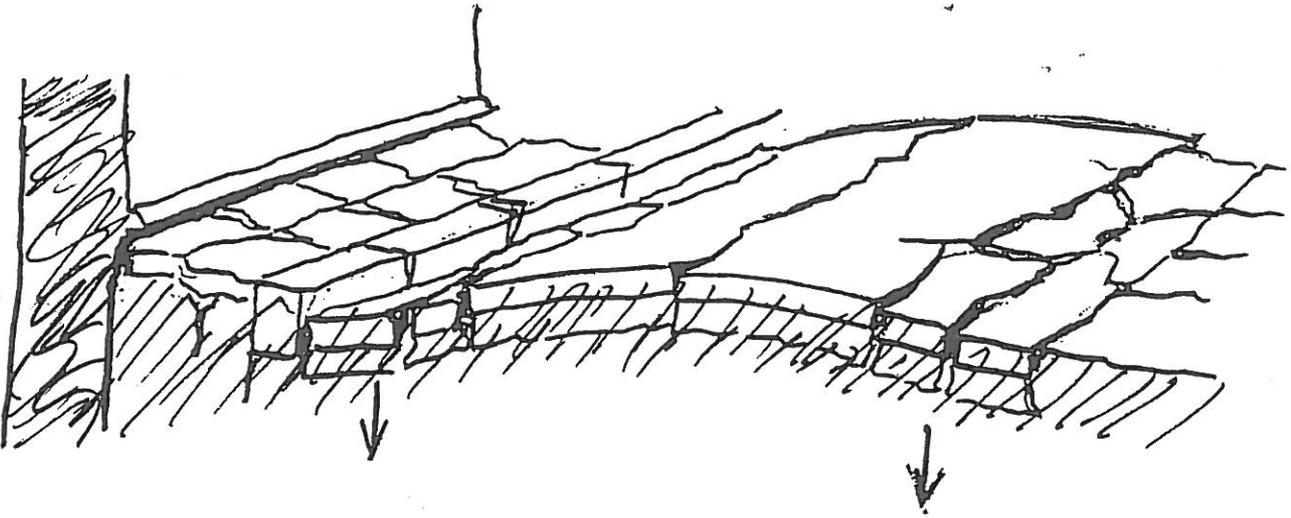
Fig. 5
*Désordres de chaussée rigide
affaissements latéraux*

Il s'agit également de la voirie dont les bandes latérales, les rigoles et bouches d'évacuation seront particulièrement exposées aux battements saisonniers de retrait-gonflement, il s'agit encore des raccordements des conduites des réseaux de distribution ou des réseaux d'eaux usées entre l'ossature et les collecteurs extérieurs lorsqu'aucun système de raccord souple n'aura été prévu (Voir Figs. 5 et 6)

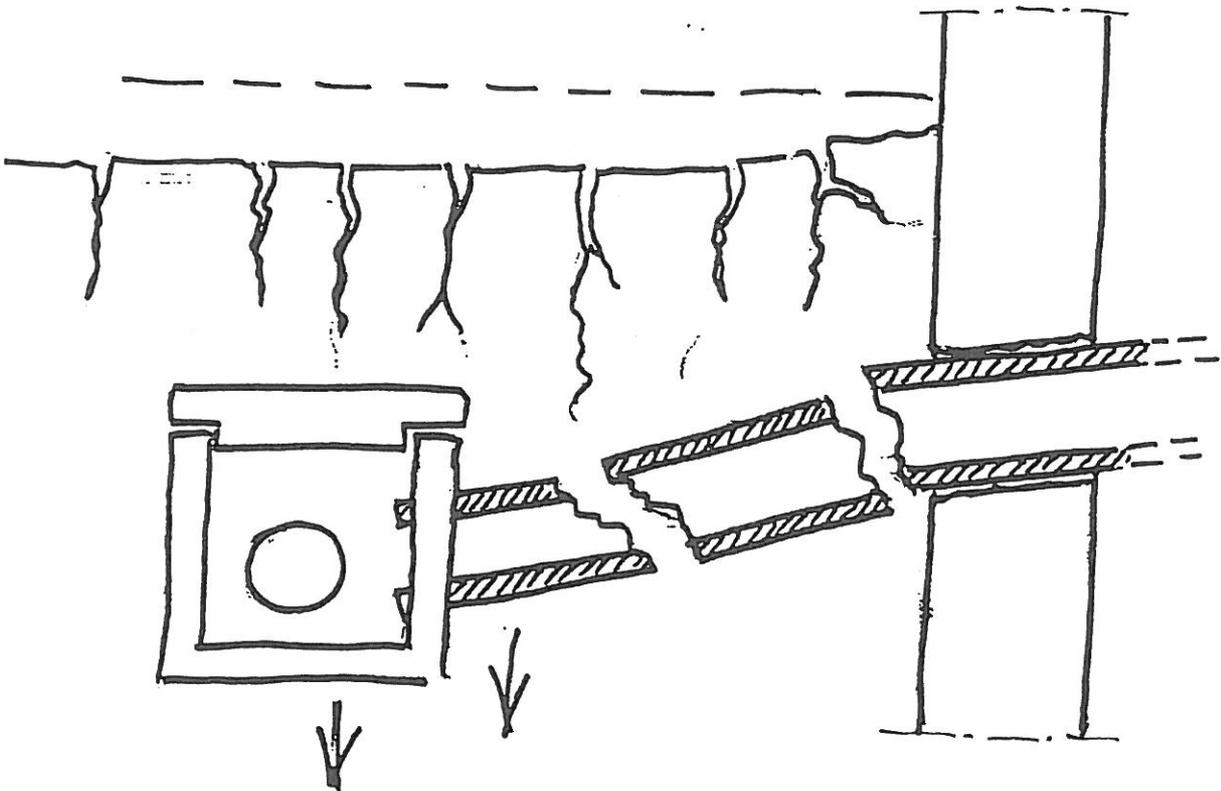
Fig. 6
*Rupture de raccordement entre ossature
et collecteur d'eaux usées*

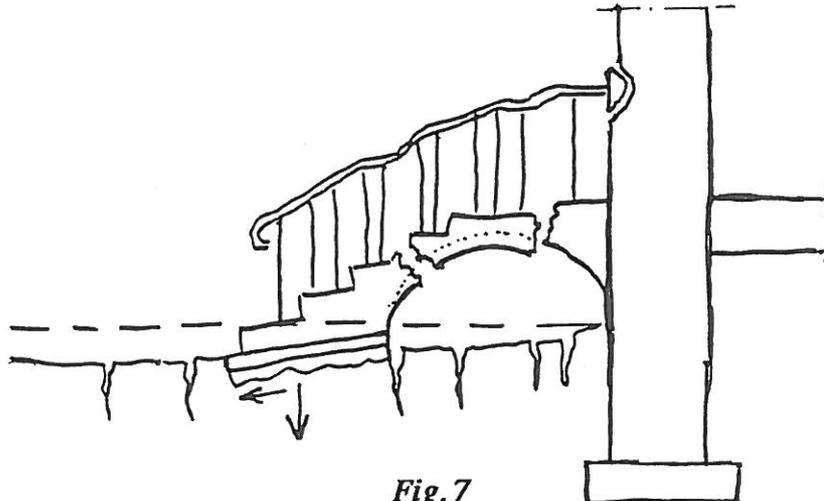
Fig. 7
Escalier d'accès extérieur

L'ensemble de ces désordres possibles est illustré par les schémas joints (Figs. 7, 8, 9, 10, et 11).

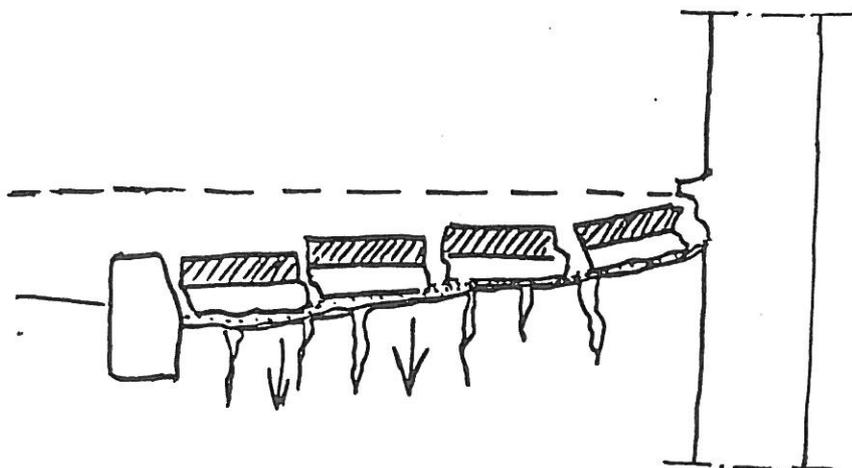
Fig. 8
Trottoir périphérique

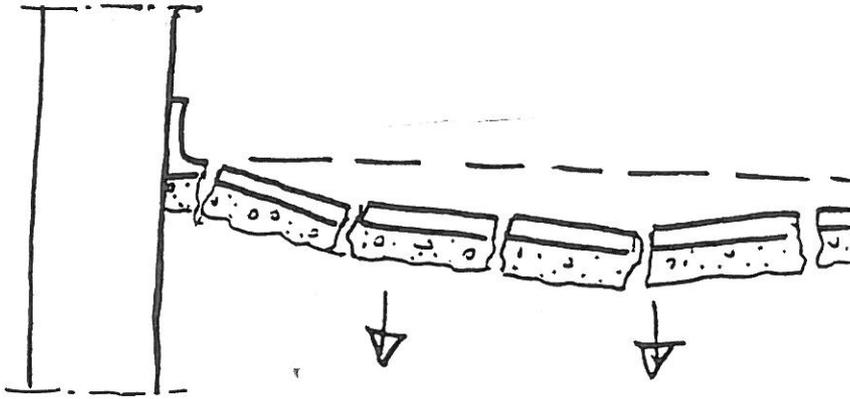
Fig. 9
Dallages sur terre plein

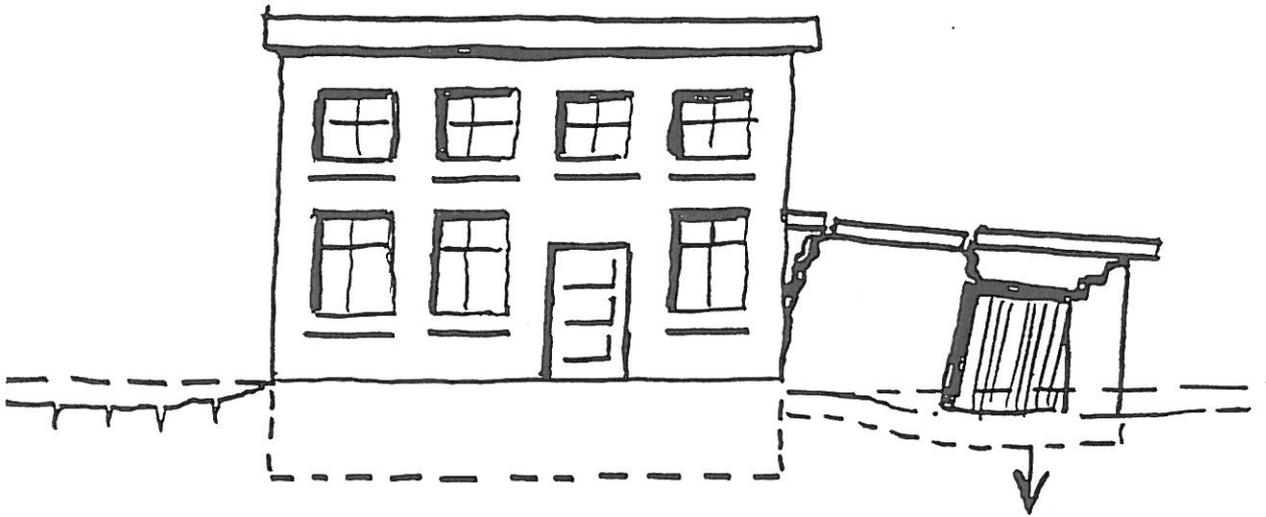
Fig. 10
*Appendice fondé superficiellement et
accolé au bâtiment principal*

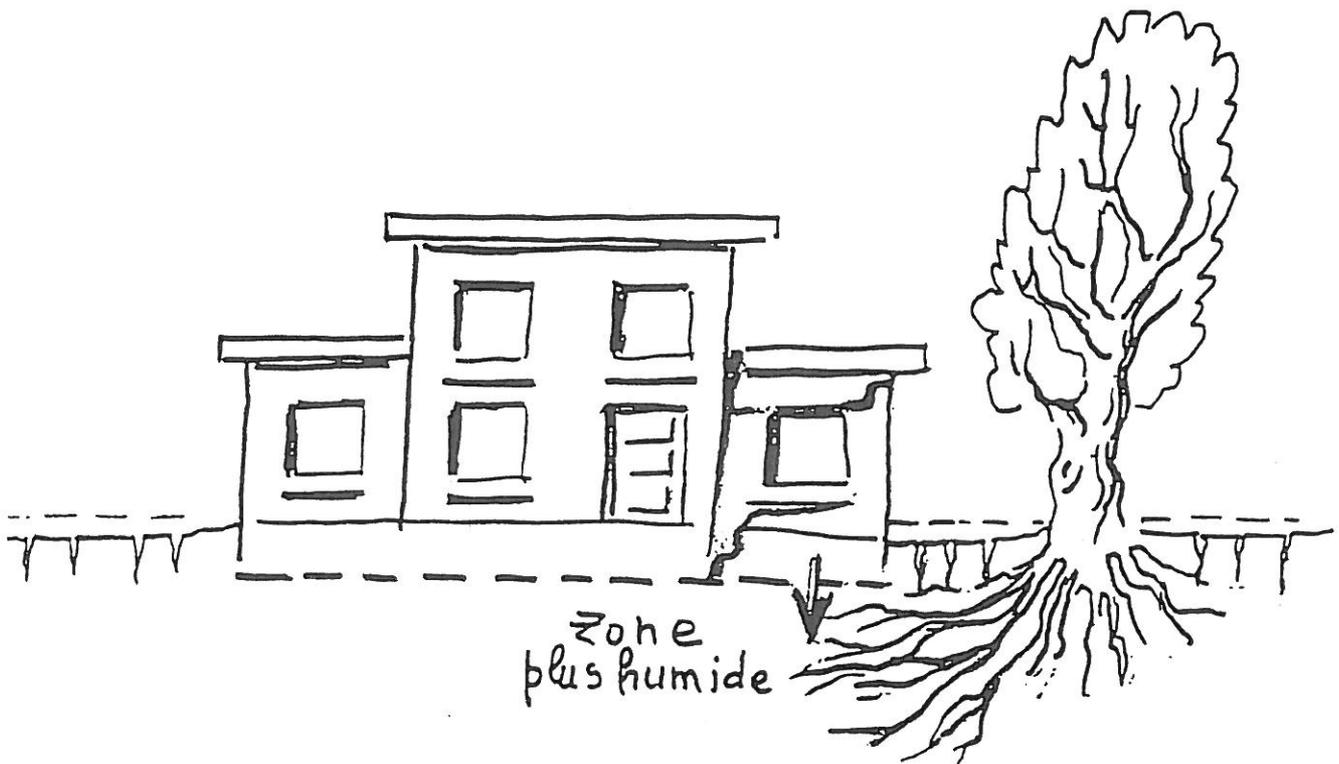
Fig. 11
Influence de la proximité d'arbres

Une dernière remarque est à faire au sujet de la proximité de végétations à forte succion d'eau ; en effet ce phénomène de succion végétale, bien qu'il puisse être à l'origine de désordres par tassements du sol rayonnant autour d'un arbre, n'a a priori rien à voir avec les actions de la sécheresse ; cependant il est permis de penser qu'en période de sécheresse, les besoins accrus d'eau pour la végétation se traduiront par un hydrotropisme des racines qui s'orienteront vers des zones de sol plus humides sous le bâtiment en développant une plus forte succion, d'où une accentuation des tassements dépendant de cette végétation.

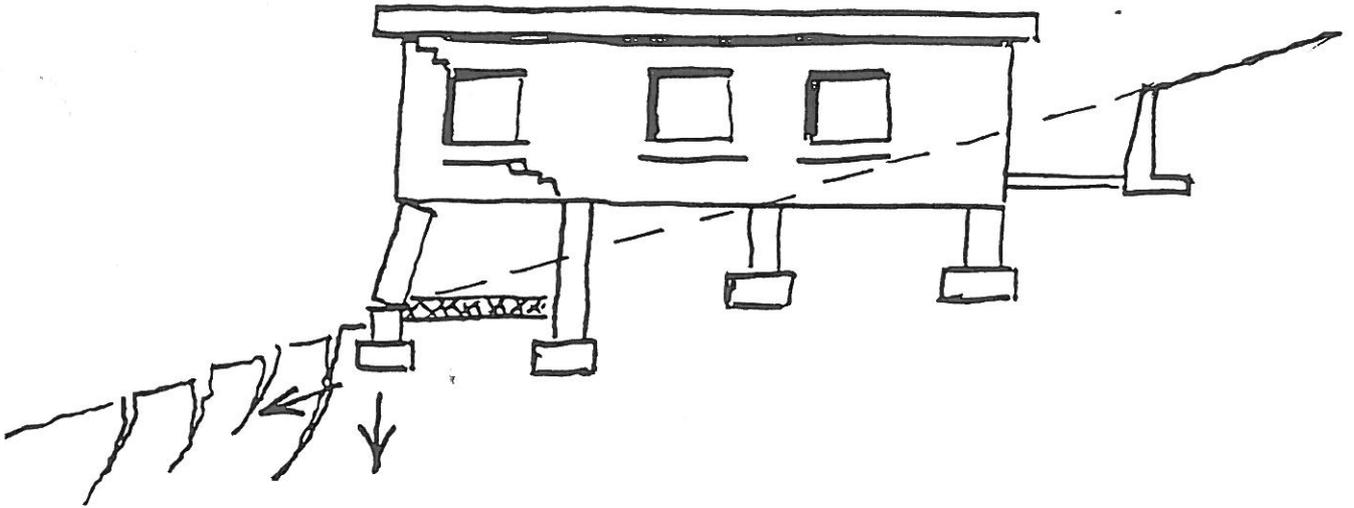
Fig. 12
Sols argileux en pente

- Les alternances saisonnières de retrait et de gonflement aggravées par une plus grande amplitude des fissurations dues à une période de sécheresse, donnent en général lieu, non seulement à des mouvements alternés verticaux, mais aussi à une reptation ou solifluxion du sol dans la direction de la plus grande pente, d'où possibilité d'une composante horizontale très défavorable (voir fig. 12). Cette reptation des sols de couverture et l'extension qui en résulte peuvent être d'ailleurs à l'origine de glissements superficiels.
- Le bâtiment est en ce cas, en général implanté sur une plate-forme dont une partie côté amont est en déblais et se trouve beaucoup plus protégée des effets de la sécheresse. Ce qui conduit en quelque sorte à une dissymétrie des désordres qui affecteront principalement le côté pente.

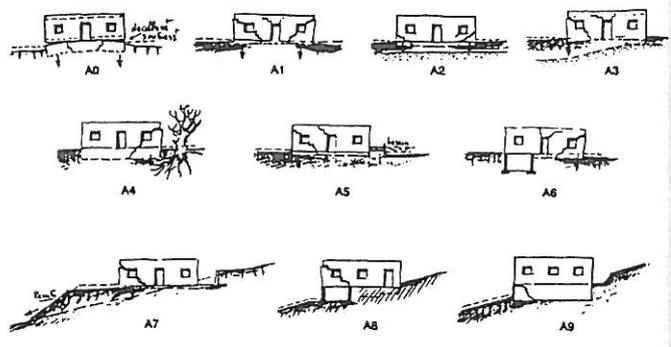
A - Désordres structureux

Terrain plat	A0	Fondation superficielle sur sol argileux indéfini avec décollement du sous-bassement
	A1	Fondation superficielle sur sol argileux indéfini
	A2	Fondation superficielle sur sol argileux d'épaisseur limitée
	A3	Fondation superficielle sur sol argileux d'épaisseur variable
	A4	Fondation sur sol argileux avec proximité d'arbres
	A5	Fondation superficielle sur sol argileux localement protégé
	A6	Fondation sur sol argileux avec sous sol partiel
Terrain en pente	A7	Fondation partielle sur remblai/déblai argileux
	A8	Fondation sur sol argileux avec demi sous sol
	A9	Fondation sur sol argileux à profondeur variable
	B1	Dallage intérieur
	B2	Trottoir extérieur
	B3	Escalier d'accès extérieur
	B4	Dallage d'accès garage
	B5	Raccordement de canalisation ossature vers collecteur
	B6	Voirie rigide sur sol argileux
	B7	Bâtiment annexe fondé superficiellement

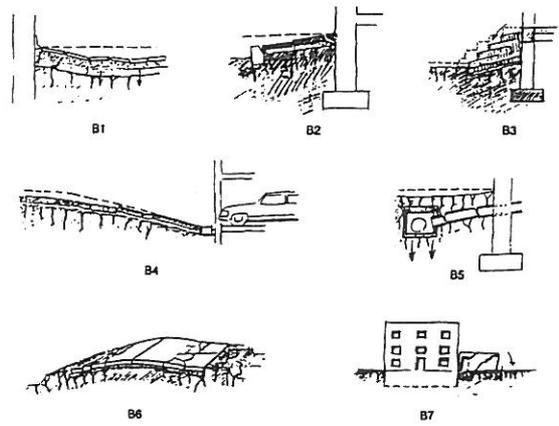
B - Désordres des aménagements extérieurs au bâtiment

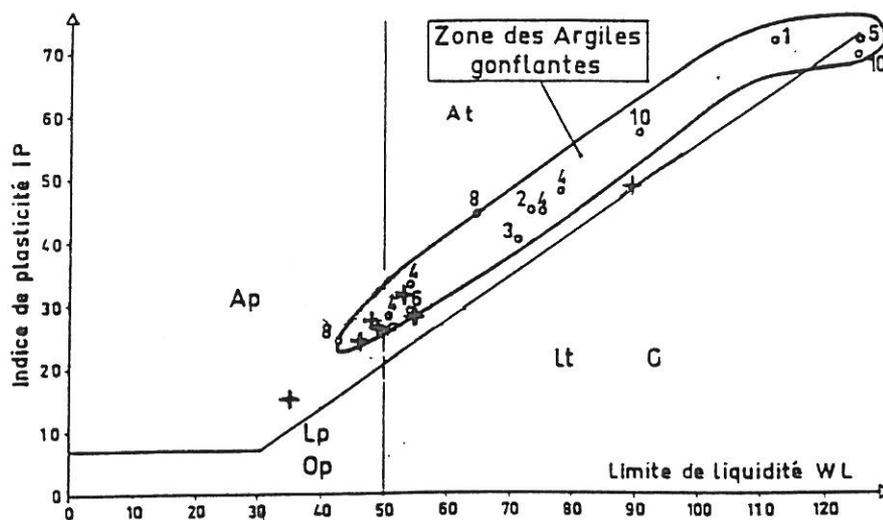
figure 10 : diagramme de Casagrande

D'autre part, on a pu placer 7 points représentatifs sur le diagramme de Casagrande (figure 10). Sur ce diagramme, extrait d'un article "les désordres dus à la présence de sols gonflants dans la région parisienne" [2], une zone des argiles gonflantes avait été délimitée à la suite de plusieurs essais (13) sur des sols gonflants. On remarque que six points se situent dans cette zone ; le 7ème se trouve dans le prolongement vers des argiles moins plastiques $I_p = 15$.

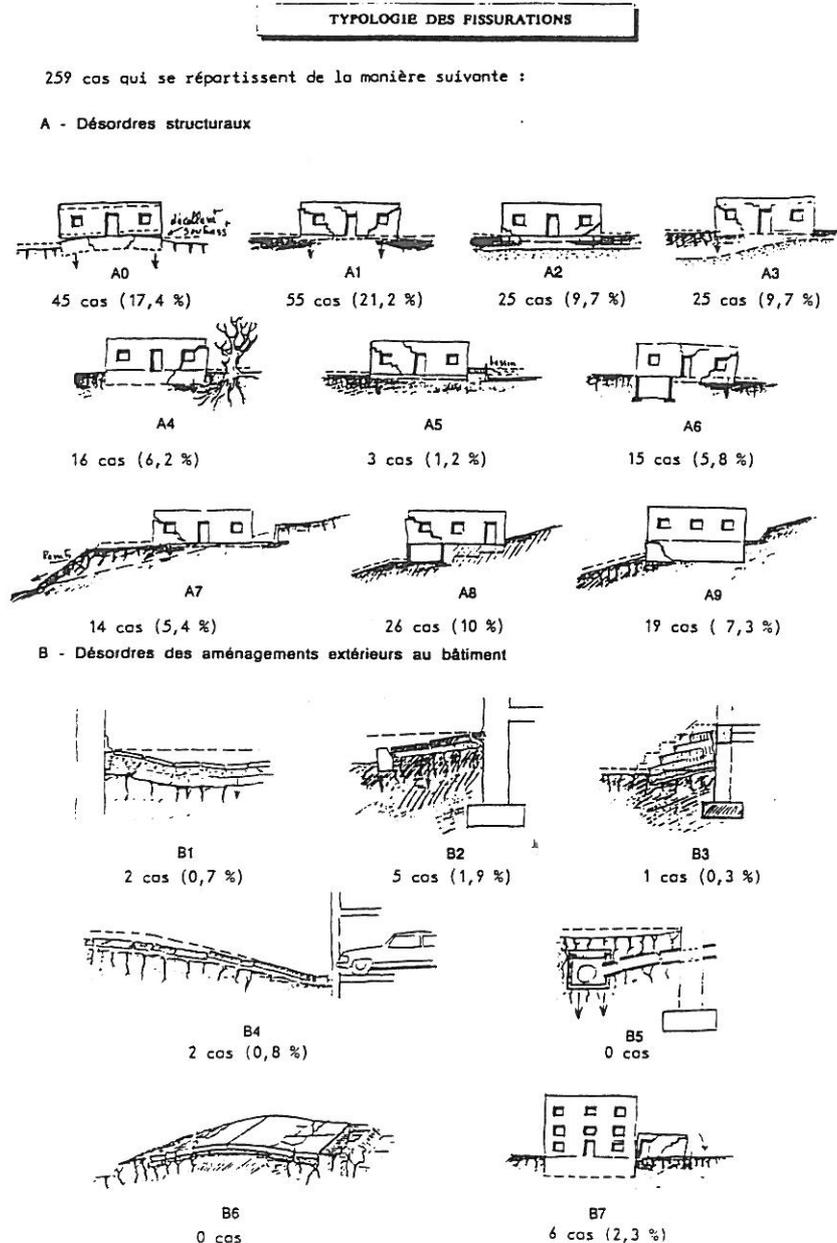
figure 12 : typologie des fissurations

- * Les constructions sur sol argileux avec sous-sol partiel et des désordres du type A6 :
 - 19 cas 5,8 %
 c'est-à-dire 31,2 % des 48 cas avec un sous-sol partiel.
- * Les désordres de type A5 dans le cas de ces fondations superficielles sur sol argileux localement protégé :
 - 3 cas 1,2 %

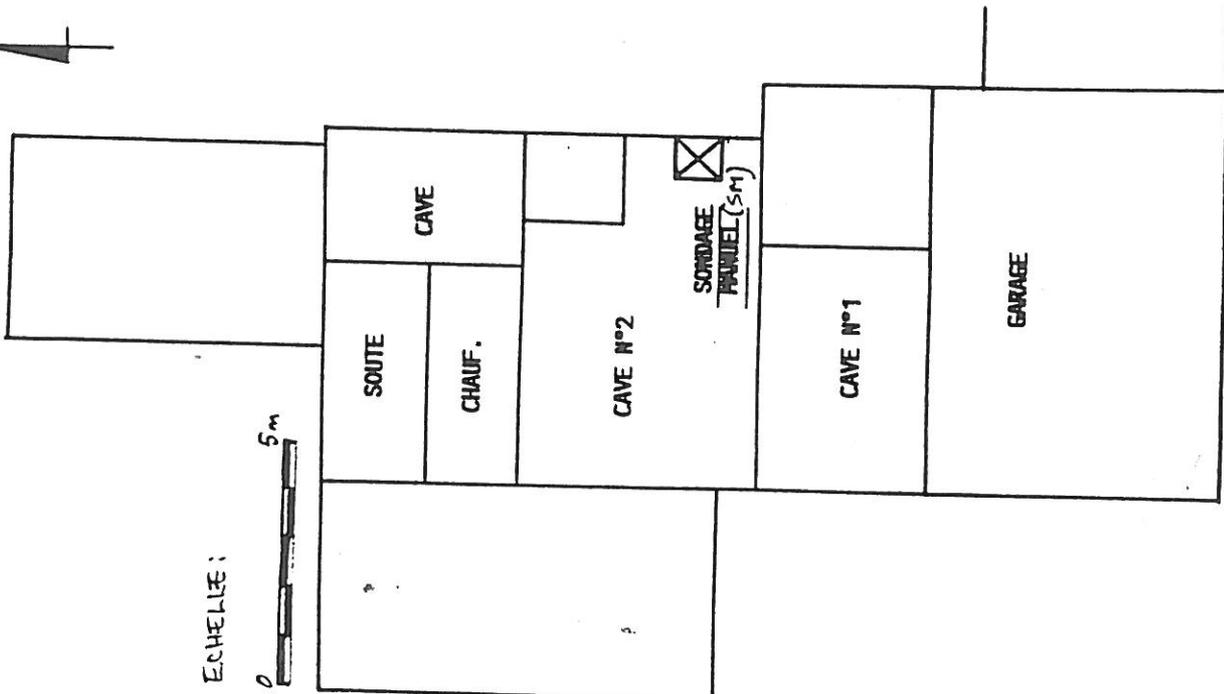
Figure 2
Vue en plan du sous-sol

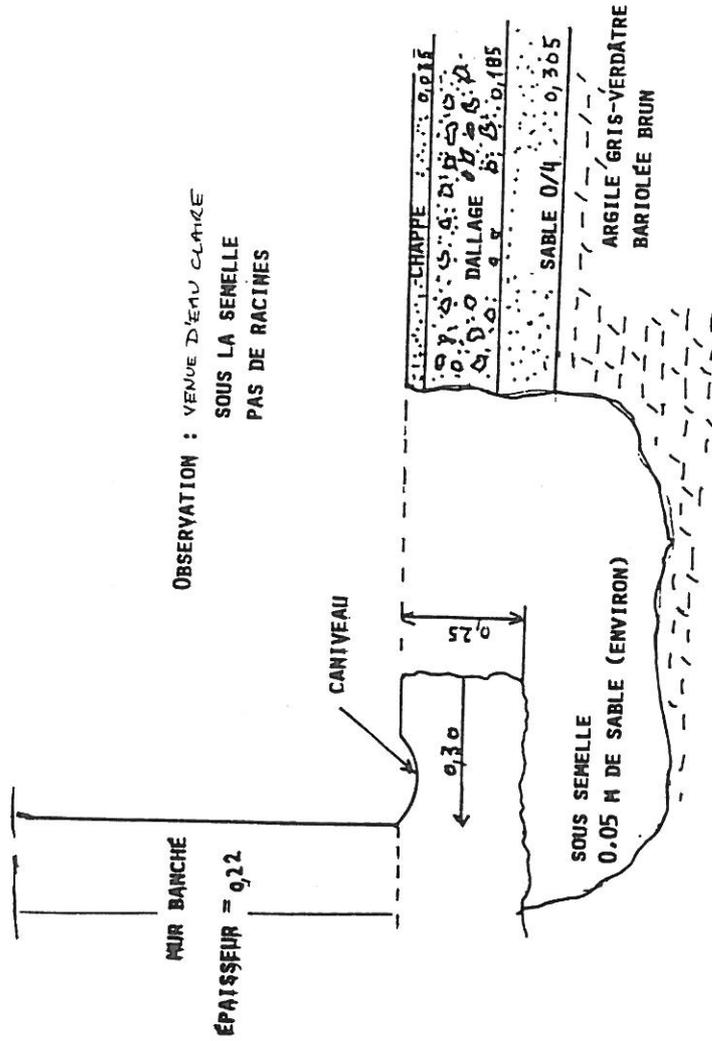
Figure 3
coupe du sondage manuel (SM)

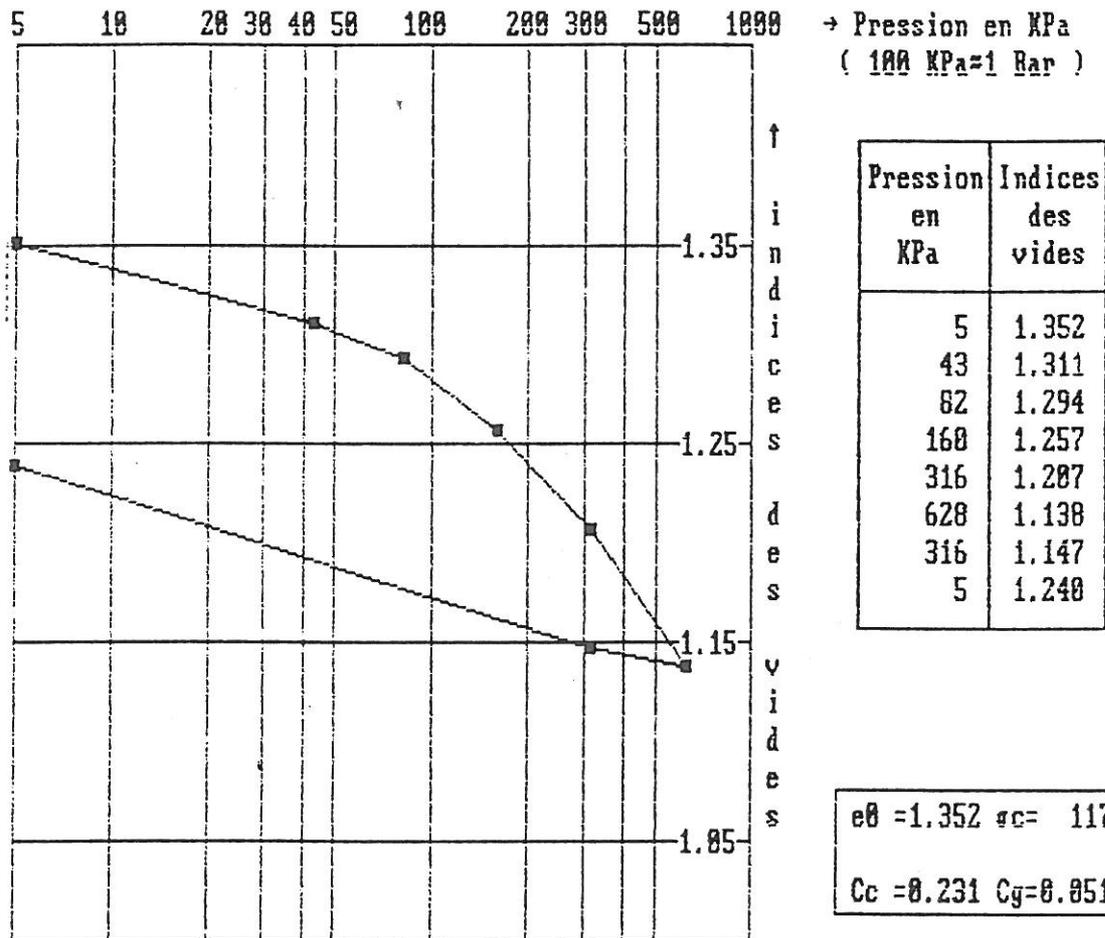
Figure 4 :
Essais de compressibilité

Sondage : S1
 Profondeur : Sous fondation
 Nature du sol : Argile bariolée vert et brun
 Densité sèche : 11.48

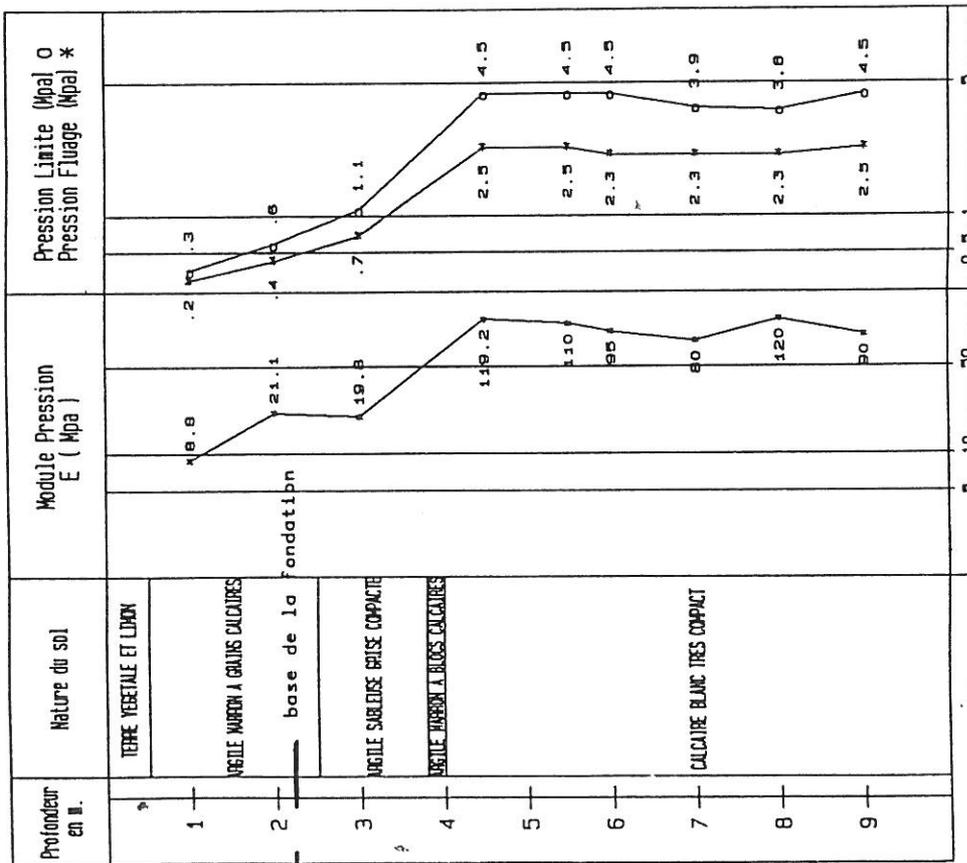
Figure 5

FORAGE PRESSIOMETRIQUE Sp.1

CHANTIER : VILLA	COTE NGF	Dossier
MATERIEL : TABIERE	Niveau Eau	91/0312-5514
		Date 85/91
		20-04-91

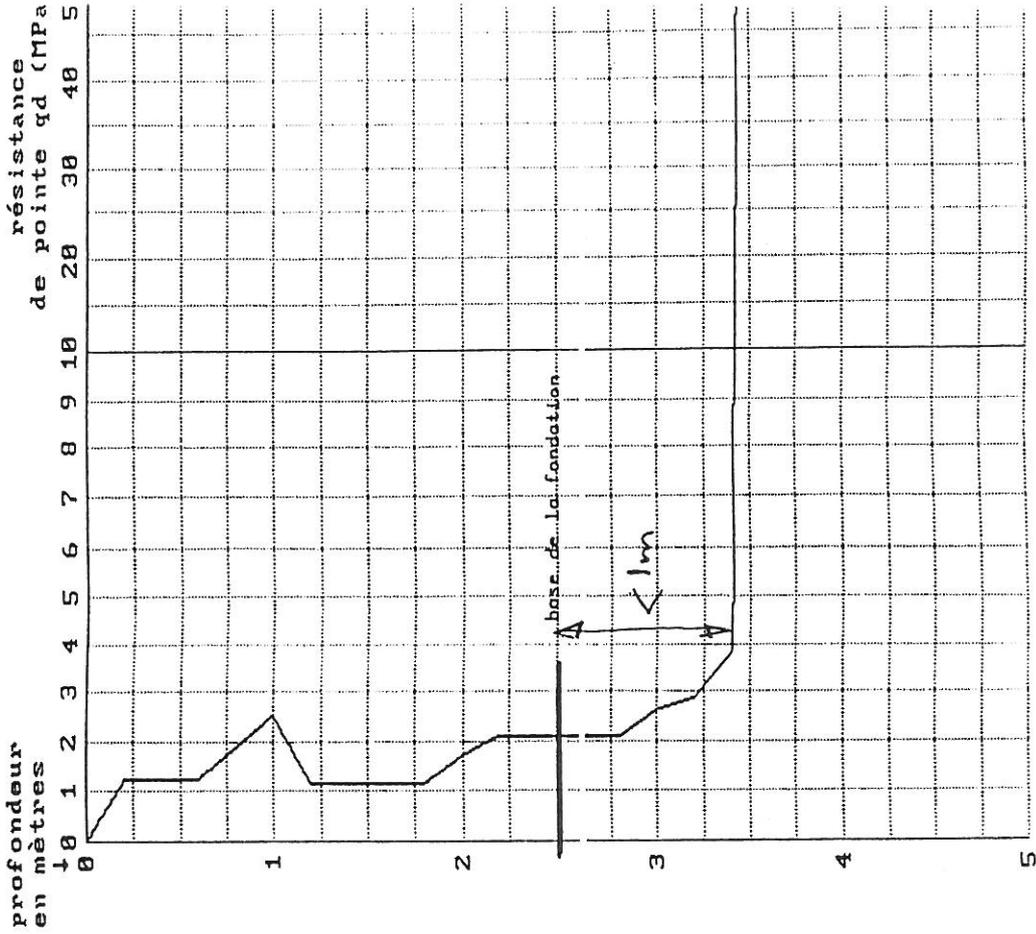
Figure 6

PENETROMETRE DYNAMIQUE N° PD.1	Caractéristiques :
TYPE:F 46 DATE:28/05/91	Hauteur de chute = 0.48 m
Section de la pointe :13.2 cm²	Poids du mouton = 49.20 Kg
Niveau de l'eau: 0 m	Poids mort début = 6.2 Kg
	Poids ml. tige = 6.2 Kg

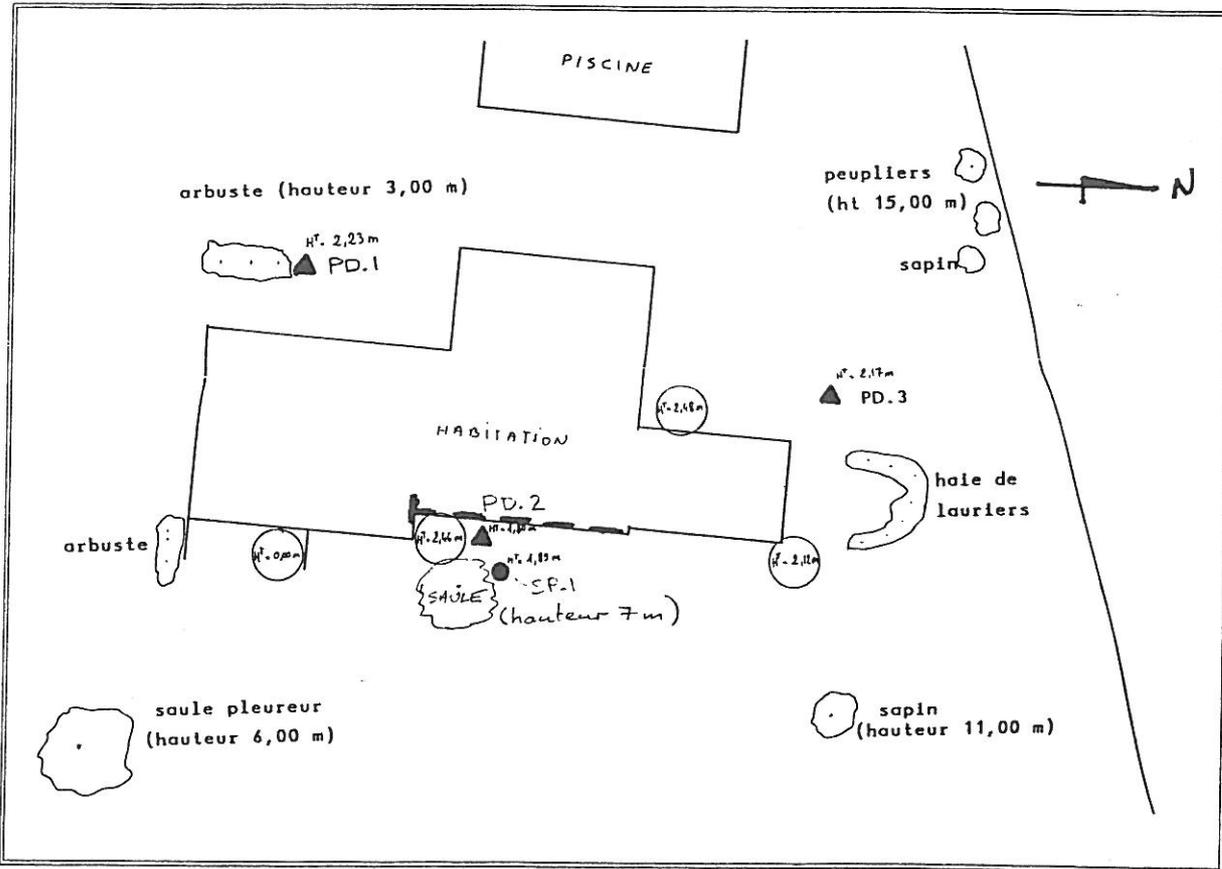
Plans et schémas

On limitera la reprise en sous-œuvre à la partie nord-est du mur de façade qui présente les désordres les plus importants (environ 8-10m)

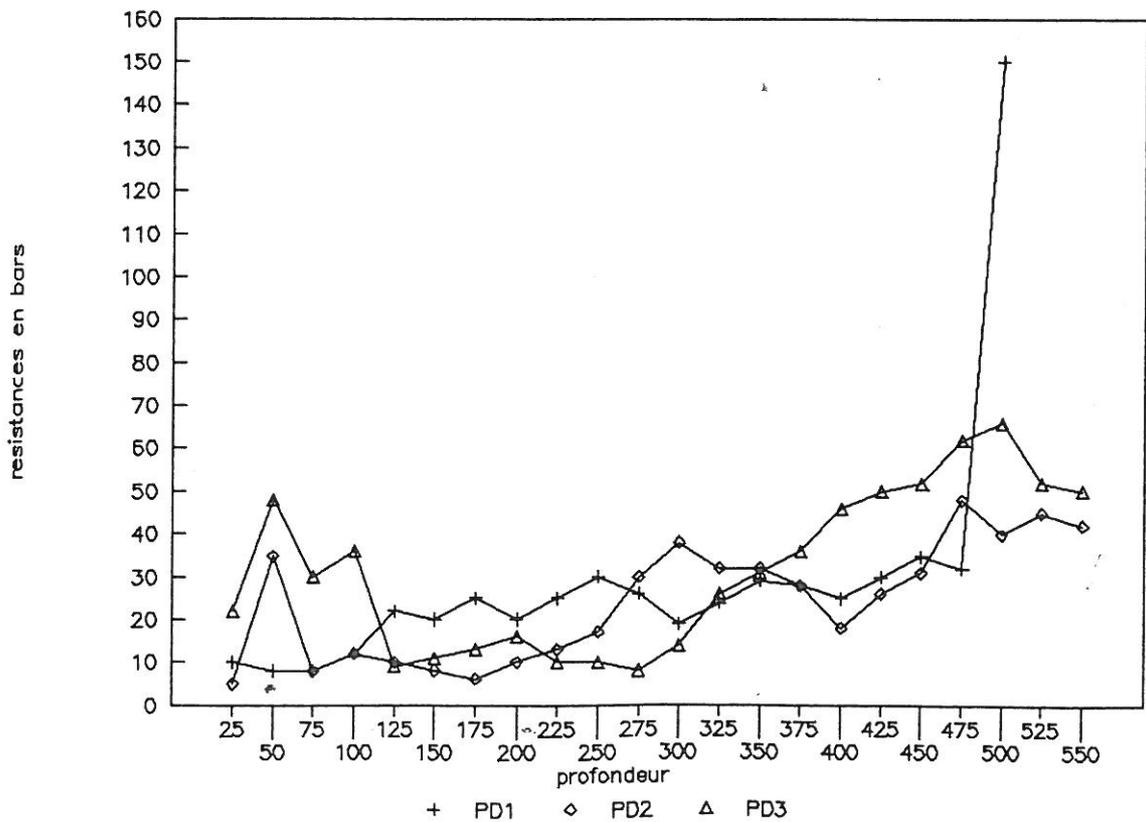
Essais de pénétration dynamique

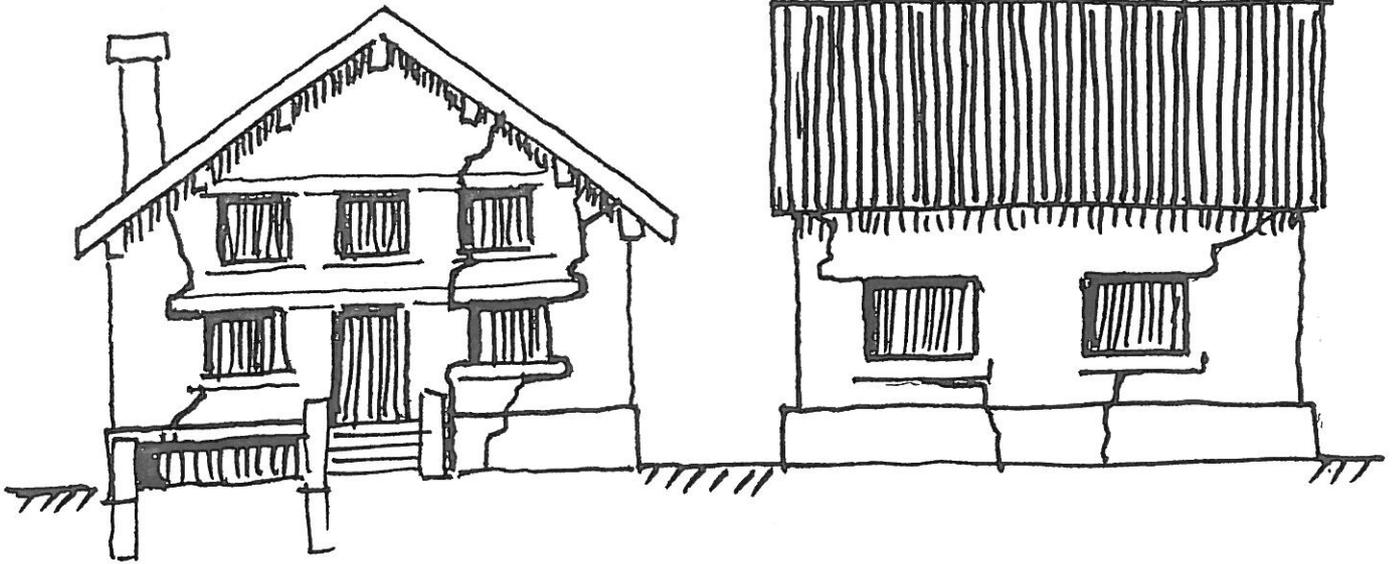
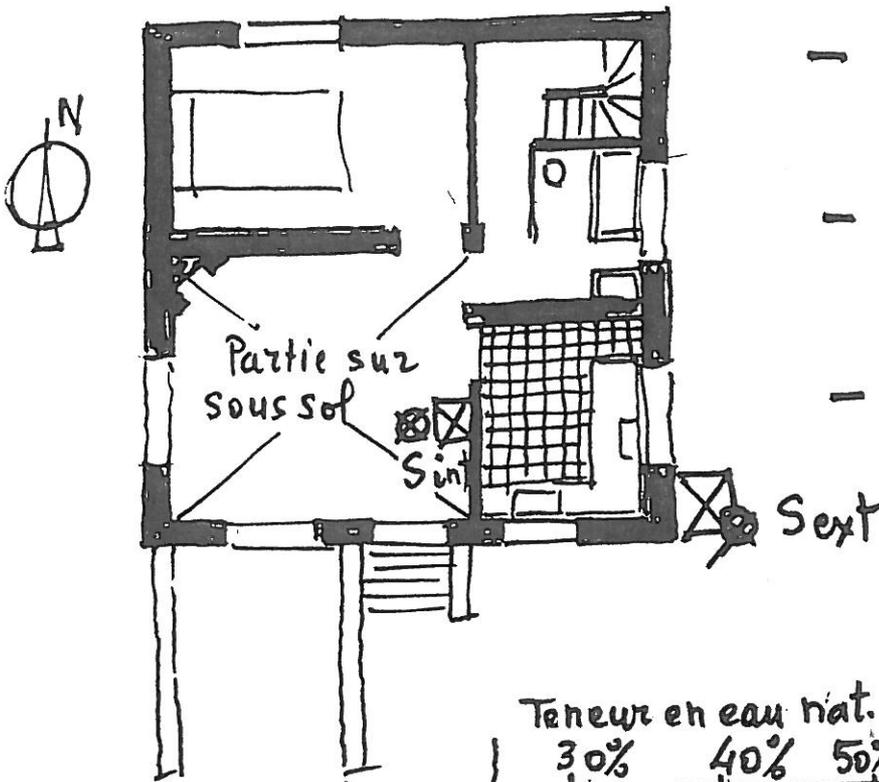
- Plan et façades Sud et Est
- aspect des fissurations.
- situation des 2 sondages.
