**MISSION  
RISQUES  
NATURELS**

# **DIAGNOSTIC POUR L'ADAPTATION DES HABITATIONS AU RETRAIT GONFLEMENT DES ARGILES AVANT DOMMAGES**

**RAPPORT MÉTHODOLOGIQUE**  
NOVEMBRE 2023

## Diagnostic pour l'adaptation des habitations au Retrait-Gonflement des Argiles (RGA) avant dommages

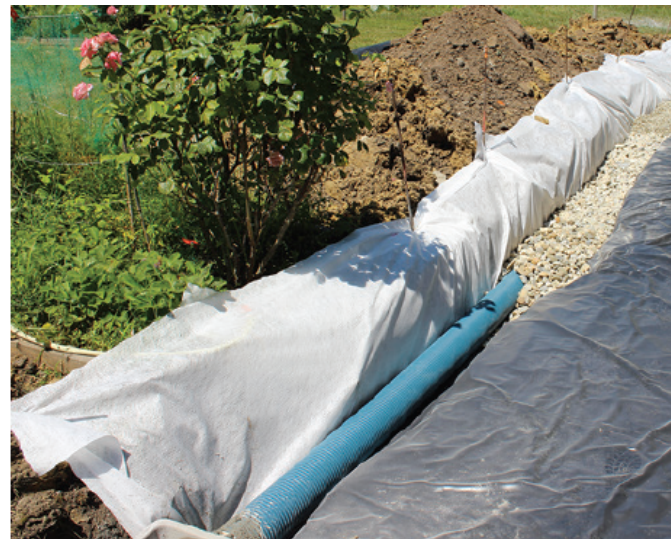
Dans la même perspective d'évitement des infiltrations des eaux de surface en périphérie du bâtiment et de limitation des phénomènes d'évaporation, la présence d'une surface imperméabilisée aux abords de la construction est un critère d'adaptation, qui pourra être recommandé par le diagnostiqueur.

À noter qu'une attention particulière doit être apportée à la réalisation de ces ouvrages et à leur entretien (sens des pentes, fracturation des trottoirs, ...).

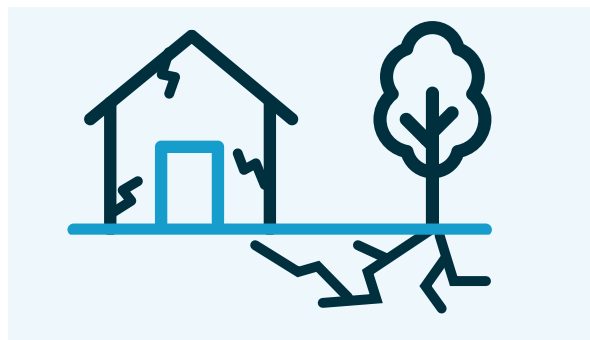
Du fait de sa seule présence, le bâtiment ralentit l'évaporation de l'eau du sol en faisant « écran » et les racines vont chercher à se développer de son côté. Ce phénomène est appelé de l'hydrotropisme.
